Commune : **VAYRAC****Au Tomase- à 1-5 km de Vayrac.**Rivière : **La Sourdoire****1** Repère(s) sur le site**GÉNÉRAL**

Unité de gestion : Lot
Code : GTL_S_6235
Auteur : SPC GTL

**6 Juillet 2001**Nature de l'inondation : **Débordement de cours d'eau****Altitude calculée de l'eau : non déterminé**Nature du repère : **Laisse d'inondation**

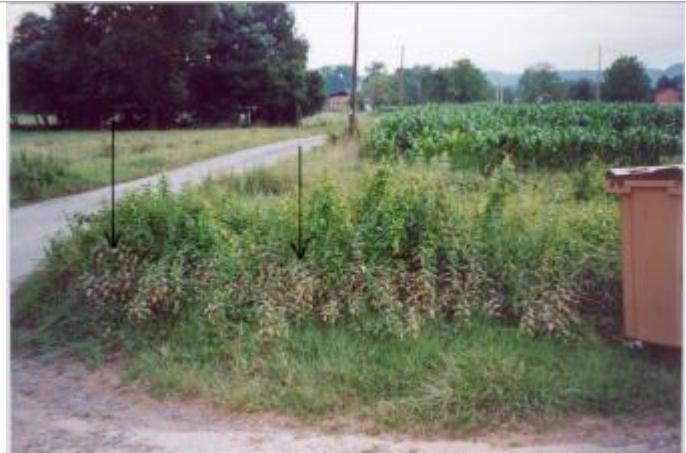
Photo du recensement d'origine. auteur photo : Klaus MARONNA

Commentaires : Vue vers le Colombie. La crue a laissé une trace de boue nette sur la végétation (flèches). A cet endroit - la route a été submergée d'une soixantaine de centimètres. Photographie prise le 14/07/2001.
