Commune : **VAYRAC** | Rivière : **La Sourdoire**

Au Tomase- à 1-5 km de Vayrac.

Unité de gestion : Lot
 Code : GTL_S_6235 Date de mise à jour : 26/08/2016
 Auteur : SPC GTL

Code : GTL_R_5209 Date de mise à jour : 02/09/2019
 Auteur : SPC GTL

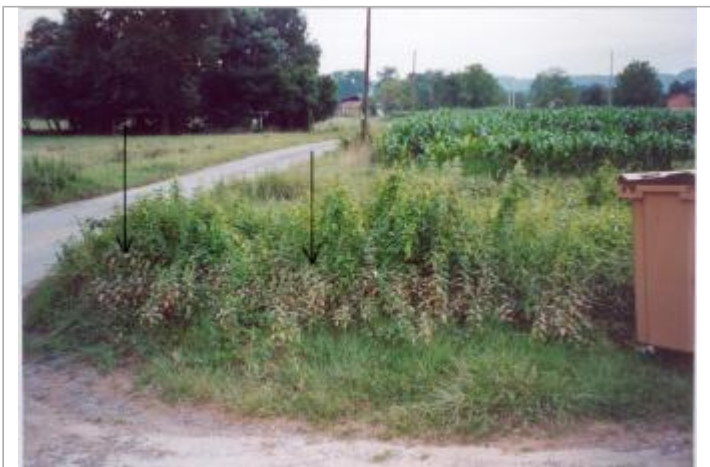
Photo du recensement d'origine. auteur photo : Klaus MARONNA

Commentaires : Vue vers le Colombie. La crue a laissé une trace de boue nette sur la végétation (flèches). A cet endroit - la route a été submergée d'une soixantaine de centimètres. Photographie prise le 14/07/2001.

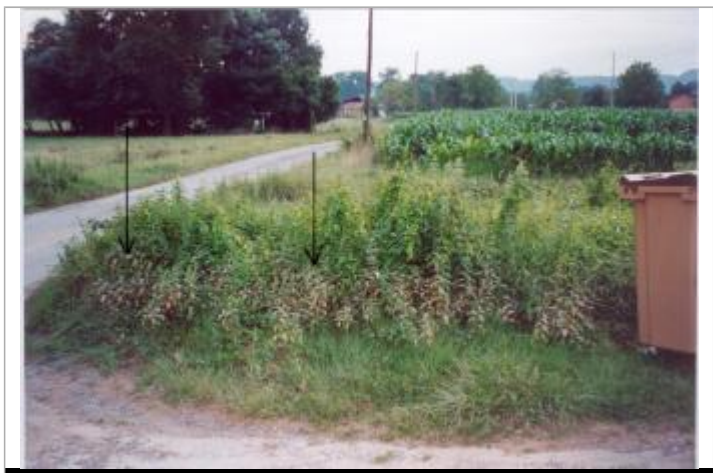
Photo du recensement d'origine. auteur photo : Klaus MARONNA

Maximum de l'inondation : Oui
 Visibilité : Non État du repère : Disparu
 Pérennité : Aucune Repère calculé : Non
 PHEC : Non renseigné
