Commune : **VAYRAC**Rivière : **La Sourdoire**

Route du Cammas

Code : GTL_S_6217

6 Juillet 2001
Altitude calculée de l'eau : **non déterminé**Nature de l'inondation : **Débordement de cours d'eau**Nature du repère : **Laisse d'inondation**

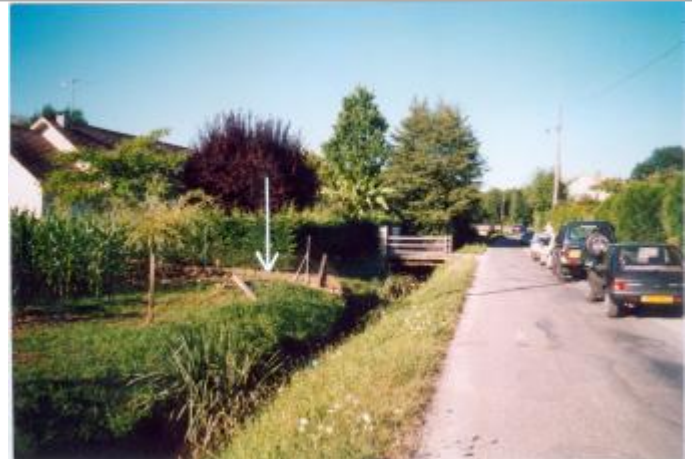
Photo du recensement d'origine. auteur photo : Klaus MARONNA

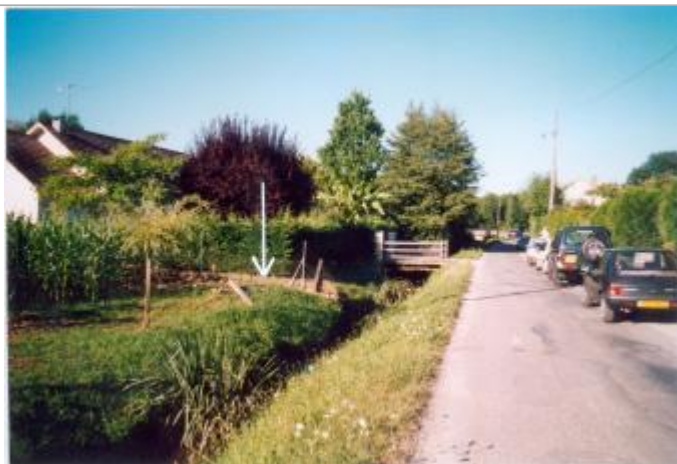
Commentaires : Vue vers l'Est sur la route d'accès. A gauche - dans le grillage - on distingue des débris d'inondation piégés (flèche). A cet endroit - la route a été submergée de quelques centimètres. Photographie prise le 12/08/2001.

Photo du recensement d'origine. auteur photo : Klaus MARONNA
