Commune : **VAYRAC**

Rivière : **La Sourdoire**

Route du Cammas

Code : GTL_S_6217

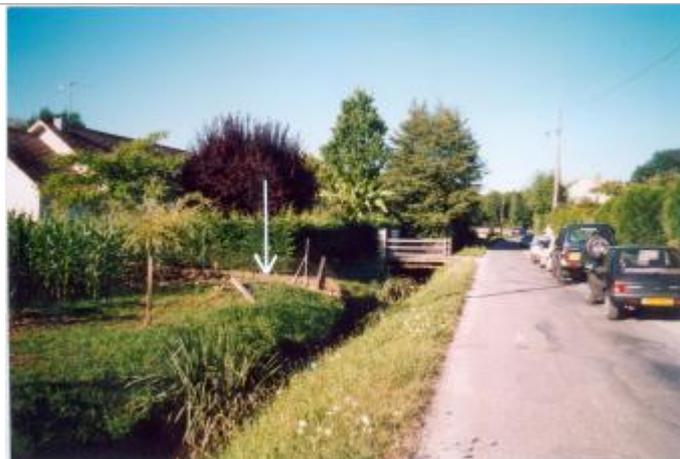
Photo du recensement d'origine. auteur photo : Klaus MARONNA

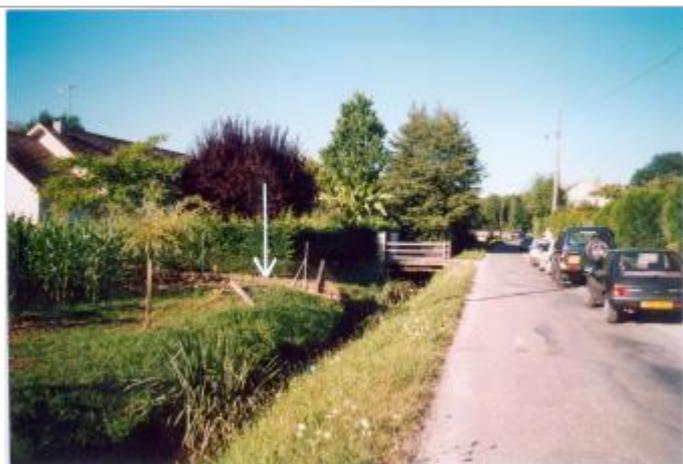
Nature du repère : **Laisse d'inondation**

Commentaires : Vue vers l'Est sur la route d'accès. A gauche - dans le grillage - on distingue des débris d'inondation piégés (flèche). A cet endroit - la route a été submergée de quelques centimètres. Photographie prise le 12/08/2001.

Photo du recensement d'origine. auteur photo : Klaus MARONNA
