Commune : **VAYRAC**Rivière : **La Sourdoire****Au Bournazel.****1** Repère(s) sur le site**GÉNÉRAL**

Code : GTL\_S\_6201

Code : GTL\_R\_5216

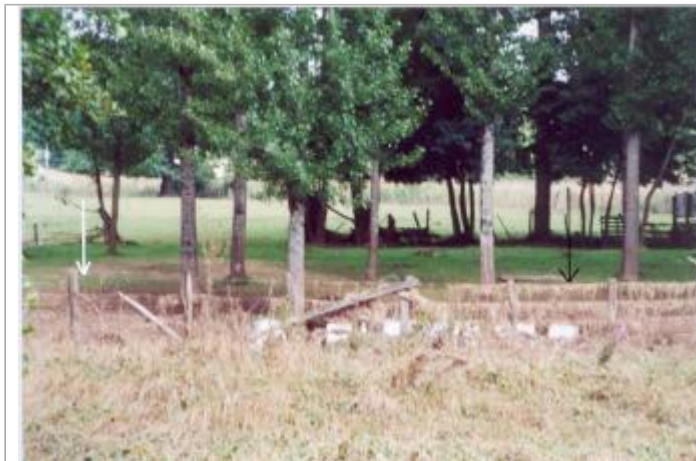
Photo du recensement d'origine. auteur photo : Klaus MARONNA

**Commentaires :** Vue depuis la D 703 à Bournazel en direction du Sud. Sur la droite de la photographie - le fil supérieur de la clôture est couvert de débris d'inondation (flèches noires). Sur la prolongement de la clôture vers la gauche de la photographie - le fil supérieur (flèches blanches) en est dépourvu - laissant présumer qu'il n'a pas été atteint par l'inondation. La hauteur de submersion dans le pré a avoisiné 1 - 00m. Photographie prise le 13/07/2001.

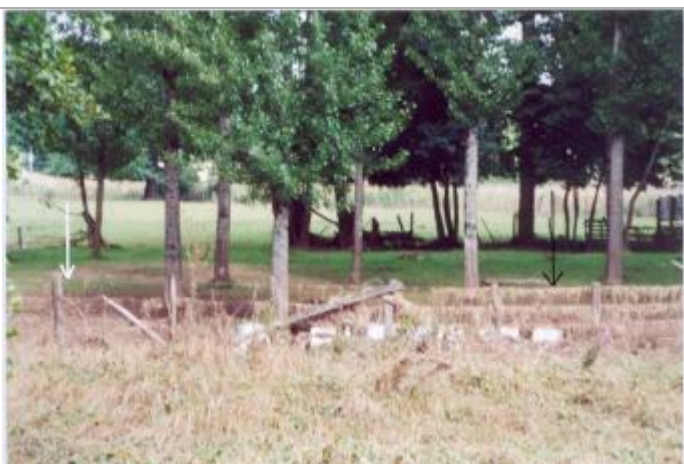
Photo du recensement d'origine. auteur photo : Klaus MARONNA
