Commune : **VAYRAC****Au Bournazel.**Rivière : **La Sourdoire****1** Repère(s) sur le site**GÉNÉRAL****Unité de gestion :** Lot**Code :** GTL\_S\_6201**Auteur :** SPC GTL**Date de mise à jour :** 26/08/2016

**GÉNÉRAL****Code :** GTL\_R\_5216**Auteur :** SPC GTL**Date de mise à jour :**

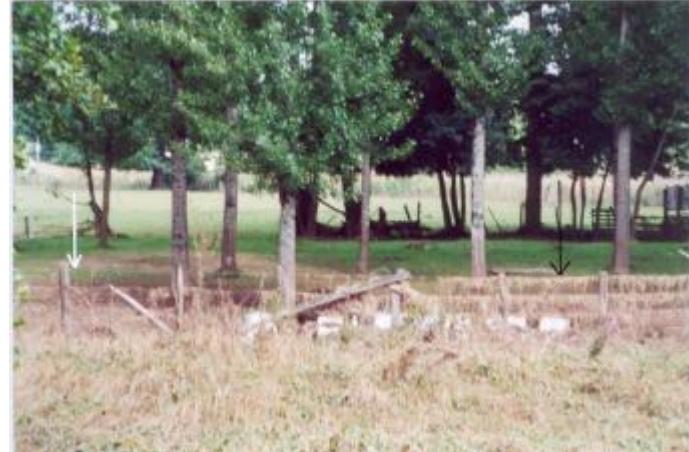
Photo du recensement d'origine. auteur photo : Klaus MARONNA

**6 Juillet 2001**Nature de l'inondation : **Débordement de cours d'eau**Altitude calculée de l'eau : **non déterminé**Nature du repère : **Laisse d'inondation**

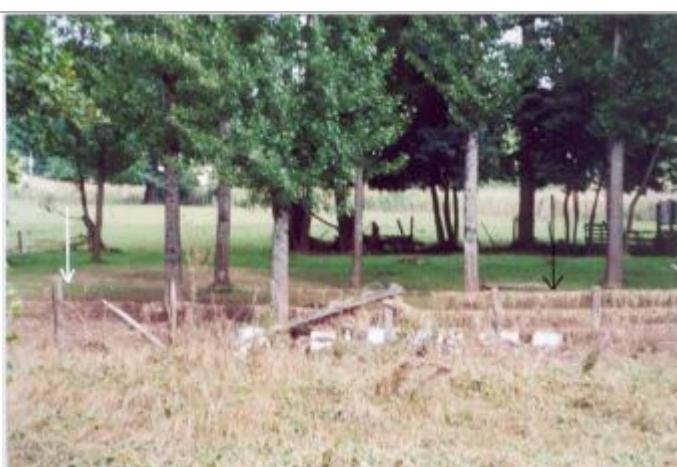
**Commentaires :** Vue depuis la D 703 à Bournazel en direction du Sud. Sur la droite de la photographie - le fil supérieur de la clôture est couvert de débris d'inondation (flèches noires). Sur la prolongement de la clôture vers la gauche de la photographie - le fil supérieur (flèches blanches) en est dépourvu - laissant présumer qu'il n'a pas été atteint par l'inondation. La hauteur de submersion dans le pré a avoisiné 1 - 00m. Photographie prise le 13/07/2001.

Photo du recensement d'origine. auteur photo : Klaus MARONNA

**MARQUE****Maximum de l'inondation :** Oui**Visibilité :** Non**Pérennité :** Aucune**PHEC :** Non renseigné**État du repère :** Disparu**Repère calculé :** Non**SOURCE DE REPÉRAGE : LA CRUE DU 06/07/2001 DU PALSOU- DE LA SOURDOIRE ET DE LA TOURMENTE- RECUEIL PHOTOGRAPHIQUE. -****Type de repérage :** Campagne de terrain post-inondation**Organisme :** Bureau d'études**NIVELLEMENT D'ORIGINE****Méthode :** Non renseigné**Organisme :** Inconnu**Référence nivélée :** Autre type de référence**Système altimétrique :** NGF IGN 1969 (système normal)**Différence entre le niveau d'eau et la référence (en m) :** 1.000 m
