Commune : **VAYRAC**Rivière : **La Sourdoire****Au Bournazel.****1** Repère(s) sur le site**GÉNÉRAL**

Code : GTL\_S\_6201

**6 Juillet 2001**Nature de l'inondation : **Débordement de cours d'eau**Altitude calculée de l'eau : **non déterminé**Nature du repère : **Laisse d'inondation**

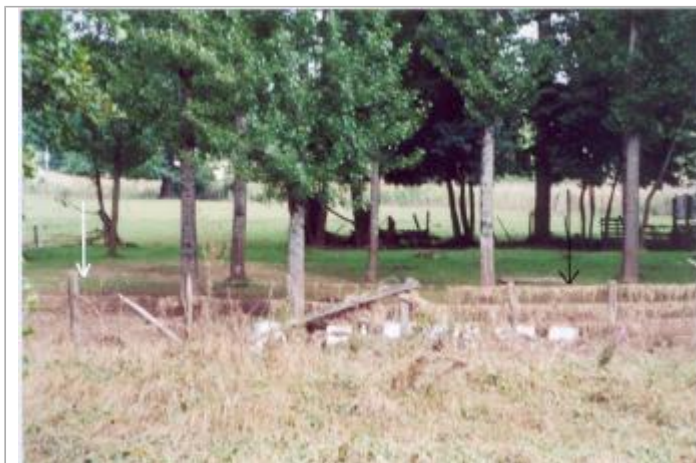
Photo du recensement d'origine. auteur photo : Klaus MARONNA

**Commentaires :** Vue depuis la D 703 à Bournazel en direction du Sud. Sur la droite de la photographie - le fil supérieur de la clôture est couvert de débris d'inondation (flèches noires). Sur la prolongement de la clôture vers la gauche de la photographie - le fil supérieur (flèches blanches) en est dépourvu - laissant présumer qu'il n'a pas été atteint par l'inondation. La hauteur de submersion dans le pré a avoisiné 1 - 00m. Photographie prise le 13/07/2001.
