Commune : SAINT-DENIS-LES-MARTEL

Rivière : La Sourdoire

Code : GTL_S_6159

SOURCE DE REPÉRAGE : LA CRUE DU 06/07/2001 DU PALSOU- DE LA SOURDOIRE ET DE LA TOURMENTE- RECUEIL PHOTOGRAPHIQUE. -

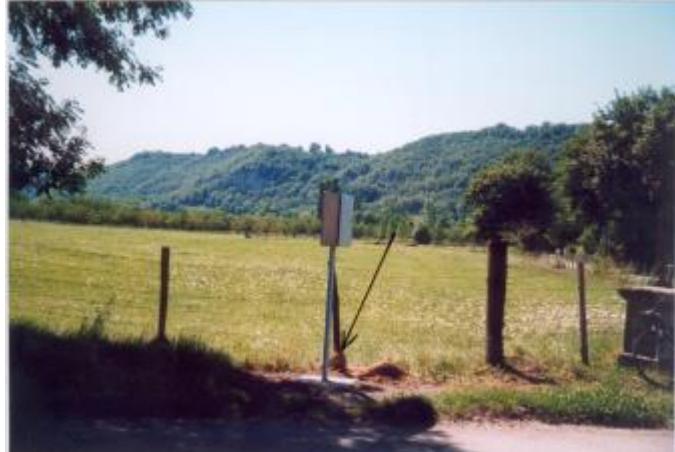
Photo du recensement d'origine. auteur photo : Klaus MARONNA

Commentaires : Vus depuis la D 80 en direction de l'Ouest. On distingue sur un poteau du grillage des débris d'inondation accrochés (flèche). A cet endroit - la D 80 a été submergée d'une vingtaine de centimètres. Photographie prise le 12/08/2001.

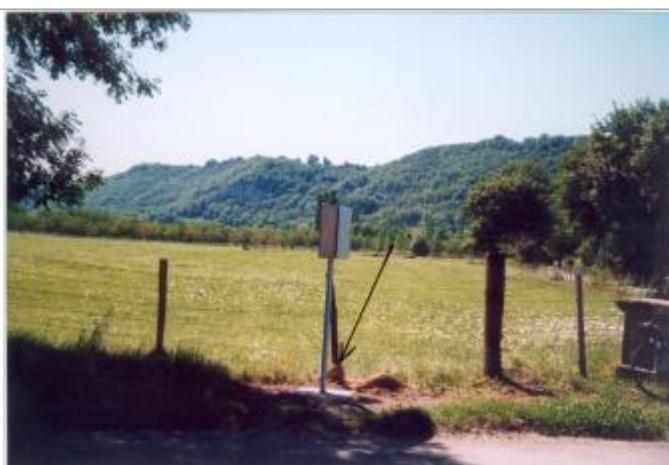
Photo du recensement d'origine. auteur photo : Klaus MARONNA
