Commune : **SAINT-DENIS-LES-MARTEL** | Rivière : **La Sourdoire**

Chemin vicinal à Pontou

GÉNÉRAL

Unité de gestion : Gironde-Adour-Dordogne
 Code : GTL_S_6153 Date de mise à jour : 13/11/2017
 Auteur : SPC GTL

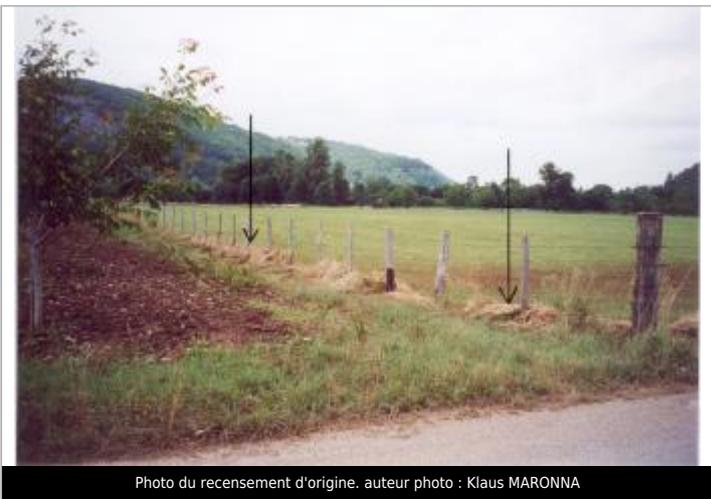
6 Juillet 2001 Altitude calculée de l'eau : **non déterminé**

Nature de l'inondation : **Débordement de cours d'eau** Nature du repère : **Laisse d'inondation**

Commentaires : Vue vers le Nord depuis un chemin vicinal à Pontou. Les débris d'inondation arrêtés par le grillage (flèches) témoignent du sens du courant qui était - à cet endroit - parallèle à la route. Sur le grillage vers le centre de la photographie - ces débris sont à une quarantaine de centimètres du sol. Photographie prise le 13/07/2001.

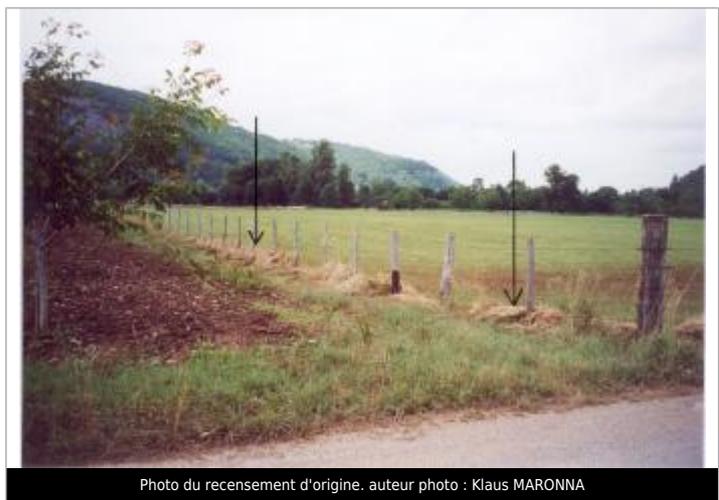
Maximum de l'inondation : Oui
 Visibilité : Non État du repère : Disparu
 Pérennité : Aucune Repère calculé : Non
 PHEC : Non renseigné
