Commune : SAINT-DENIS-LES-MARTEL

Rivière : La Sourdoire

Entre Pontou et le domaine de Pontou.

Unité de gestion : Lot
Code : GTL_S_6145
Auteur : SPC GTL

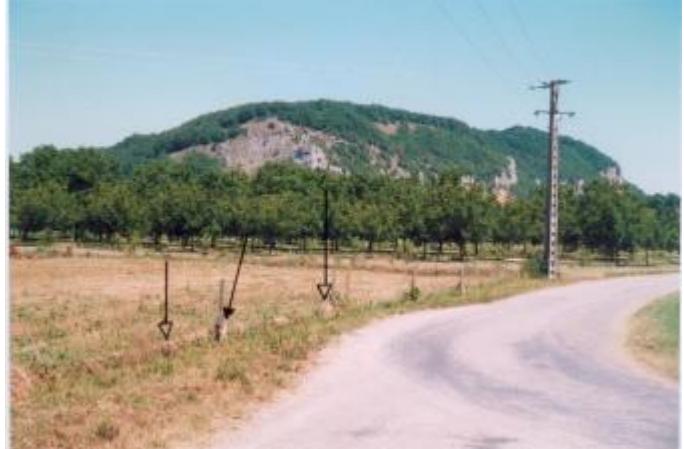
Photo du recensement d'origine. auteur photo : Klaus MARONNA

Commentaires : Vue en direction du NE depuis un chemin vicinal. On distingue des débris d'inondation dans le grillage et sur les poteaux qui le portent (flèches creuses). Sur le poteau au premier plan (flèche pleine) - l'orientation des débris permet de constater que le sens du courant était parallèle à la route? A cet endroit - le pré a été submergé d'une trentaine de centimètres. Photographie prise le 12/08/2001.

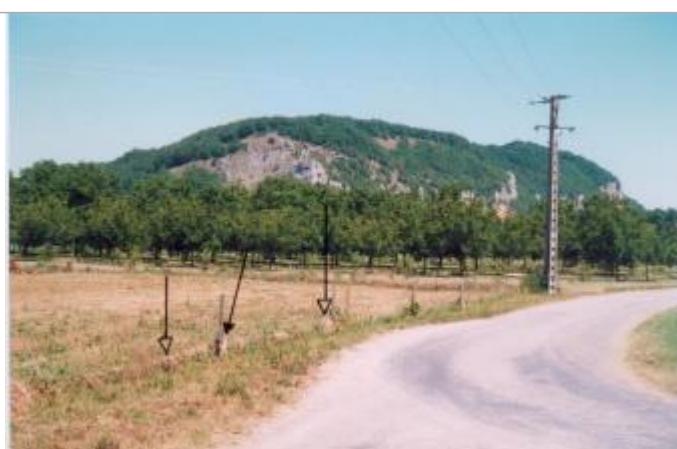
Photo du recensement d'origine. auteur photo : Klaus MARONNA
