Commune : **SAINT-DENIS-LES-MARTEL** | Rivière : **La Sourdoire**

Au buisson blanc.

1 Repère(s) sur le site

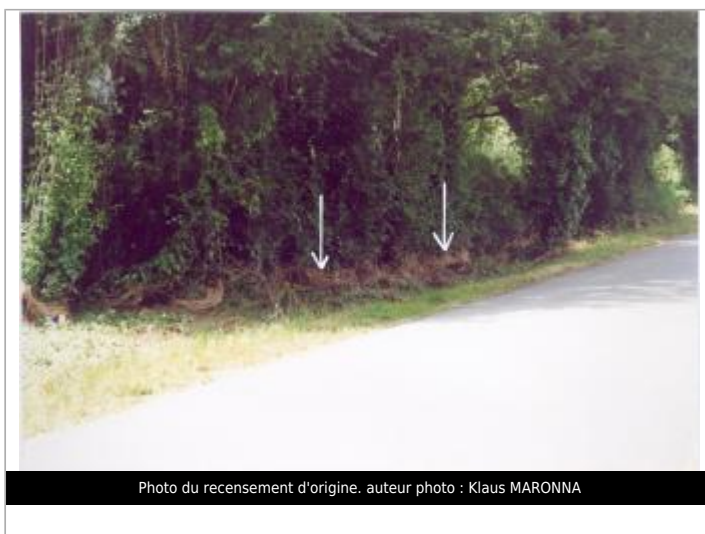
Nature de l'inondation : **Débordement de cours d'eau** Nature du repère : **Laisse d'inondation**

Commentaires : vue en direction de Pontou. Les laisses (flèches) avec leur orientation témoignent que les eaux inondantes de la Sourdoire ont traversé la D 80 à cet endroit. Photographie prise le 13/07/2001.
