Commune : SAINT-DENIS-LES-MARTEL

Rivière : La Sourdoire

## Au buisson blanc.

**Unité de gestion :** Lot**Code :** GTL\_S\_6167**Auteur :** SPC GTL**Date de mise à jour :** 26/08/2016

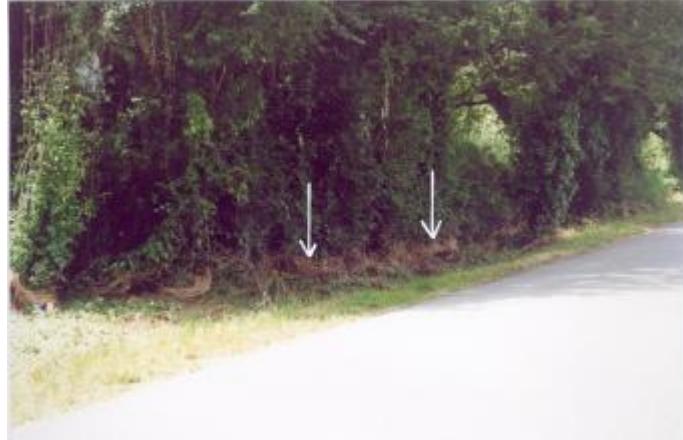
Photo du recensement d'origine. auteur photo : Klaus MARONNA

**6 Juillet 2001**Nature de l'inondation : **Débordement de cours d'eau****Altitude calculée de l'eau :** non déterminéNature du repère : **Laisse d'inondation****Commentaires :** vue en direction de Pontou. Les laisses (flèches) avec leur orientation témoignent que les eaux inondantes de la Sourdoire ont traversé la D 80 à cet endroit. Photographie prise le 13/07/2001.
