Commune : **LE VIGNON-EN-QUERCY**

Rivière : **La Tourmente**

## En aval immédiat du pont de la D 96

Code : GTL\_S\_6108

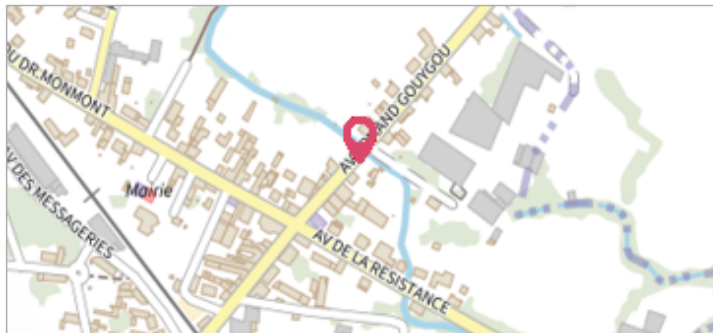
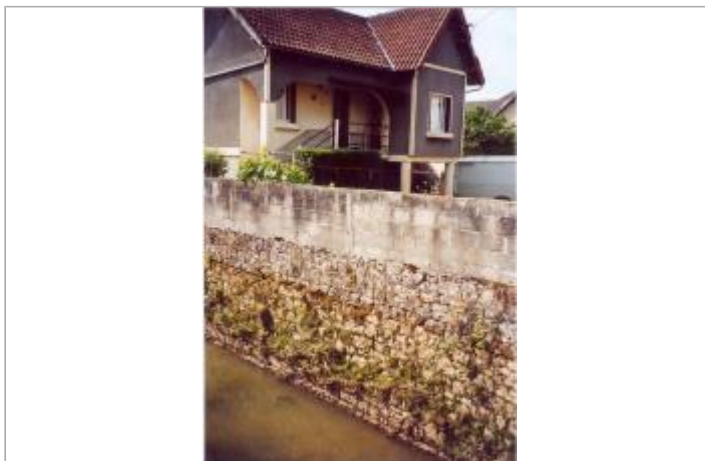
Photo du recensement d'origine. auteur photo : Klaus MARONNA

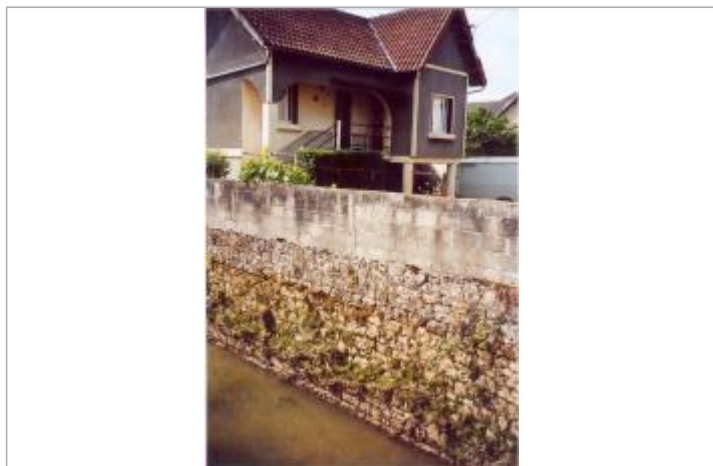
Code : GTL\_R\_5225

Nature du repère : **Laisse d'inondation**

**Commentaires :** Vue du pont de la D 96 vers l'aval et sur la rive droite. La crue a laissé une trace de boue nette sur le mur (tirets). Photographie prise le 16/07/2001.
