Commune : CONDAT

Rivière : La Tourmente

## Au pont Neuf- moulin 500m en aval de Condat.

**SOURCE DE REPÉRAGE : LA CRUE DU 06/07/2001 DU PALSOU- DE LA SOURDOIRE ET DE LA TOURMENTE- RECUEIL PHOTOGRAPHIQUE. -**

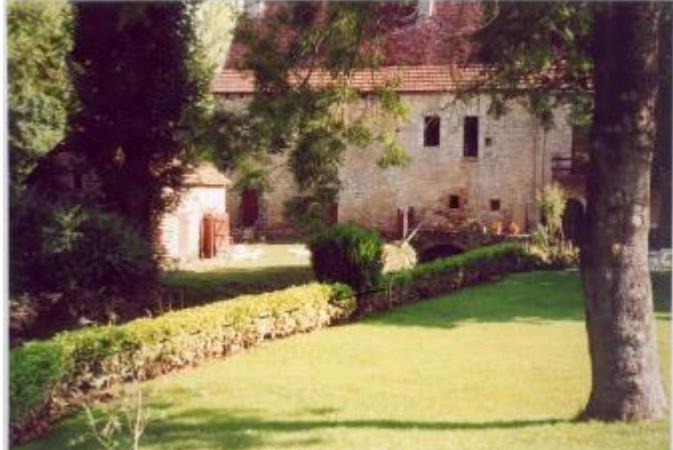
Photo du recensement d'origine. auteur photo : Klaus MARONNA

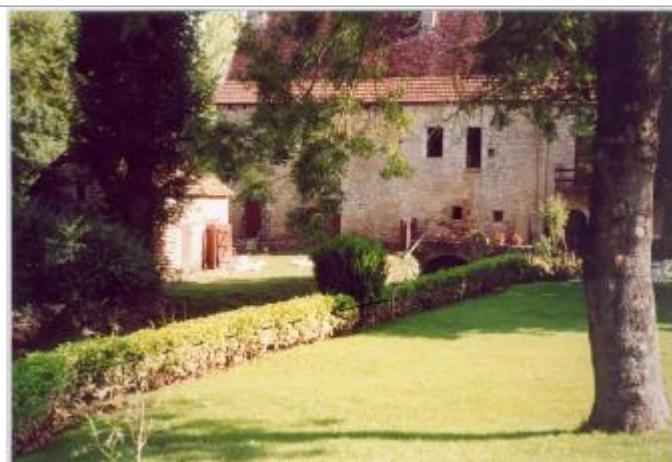
**Commentaires :** La crue a laissé une trace de boue relativement nette sur la haie (tirets). Selon l'occupant du moulin - l'eau est rentrée et a atteint 0 - 20 m au rez-de-chaussée. Photographie prise le 16/07/2001.

Photo du recensement d'origine. auteur photo : Klaus MARONNA
