Commune : **CONDAT**

Rivière : **La Tourmente**

## Au pont Neuf- moulin 500m en aval de Condat.

Code : GTL\_S\_6139

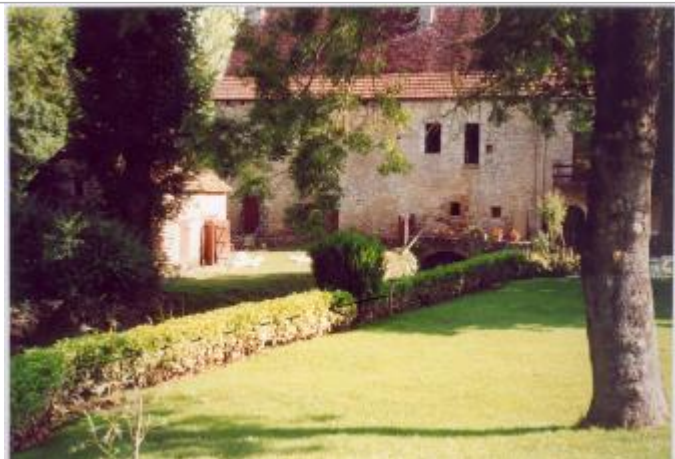
Photo du recensement d'origine. auteur photo : Klaus MARONNA

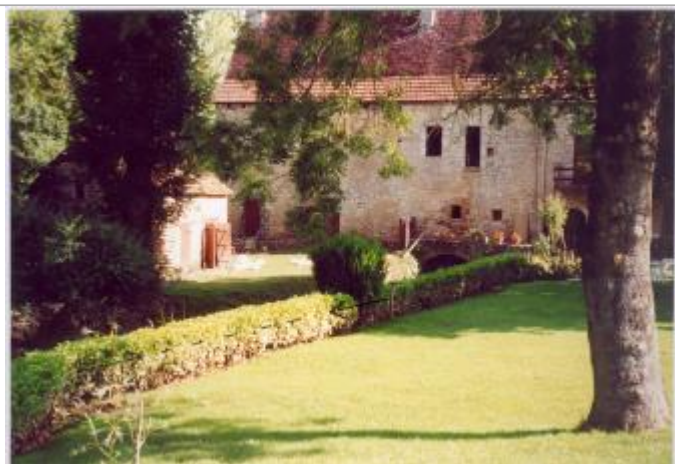
Nature du repère : **Laisse d'inondation**

**Commentaires :** La crue a laissé une trace de boue relativement nette sur la haie (tirets). Selon l'occupant du moulin - l'eau est rentrée et a atteint 0 - 20 m au rez-de-chaussée. Photographie prise le 16/07/2001.

Photo du recensement d'origine. auteur photo : Klaus MARONNA
