Commune : **CONDAT**

Rivière : **La Tourmente**

Au pont Neuf- moulin 500m en aval de Condat.

Code : GTL_S_6139

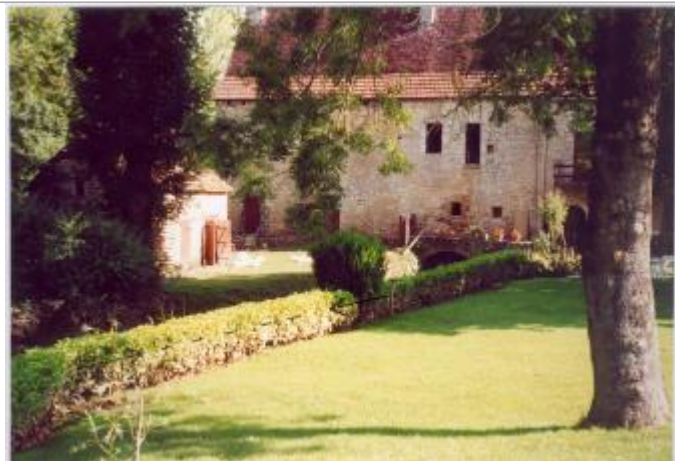
Nature du repère : **Laisse d'inondation**

Commentaires : La crue a laissé une trace de boue relativement nette sur la haie (tirets). Selon l'occupant du moulin - l'eau est rentrée et a atteint 0 - 20 m au rez-de-chaussée. Photographie prise le 16/07/2001.

État du repère : Disparu

Photo du recensement d'origine. auteur photo : Klaus MARONNA
