Commune : SAINT-MICHEL-DE-BANNIERES

Rivière : La Tourmente

Au pont Roux- 2 km en aval de St Denis lès Martel.

1 Repère(s) sur le site**GÉNÉRAL****Unité de gestion :** Lot**Code :** GTL_S_6147**Auteur :** SPC GTL**Date de mise à jour :** 26/08/2016

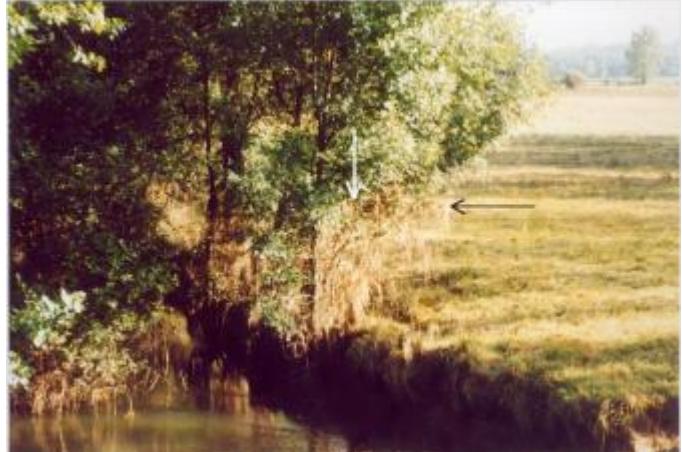
Photo du recensement d'origine. auteur photo : Klaus MARONNA

Nature de l'inondation : **Débordement de cours d'eau**Altitude calculée de l'eau : **non déterminé**Nature du repère : **Laisse d'inondation****Commentaires :** Vue du Pont Roux vers l'amont et sur la rive gauche. Des débris d'inondation sont accrochés dans l'arbre (flèches) jusqu'à une hauteur de 2 - 00 m environ au-dessus de la berge. Photographie prise le 16/07/2001.**GÉNÉRAL****Code :** GTL_R_5227**Auteur :** SPC GTL**Date de mise à jour :**

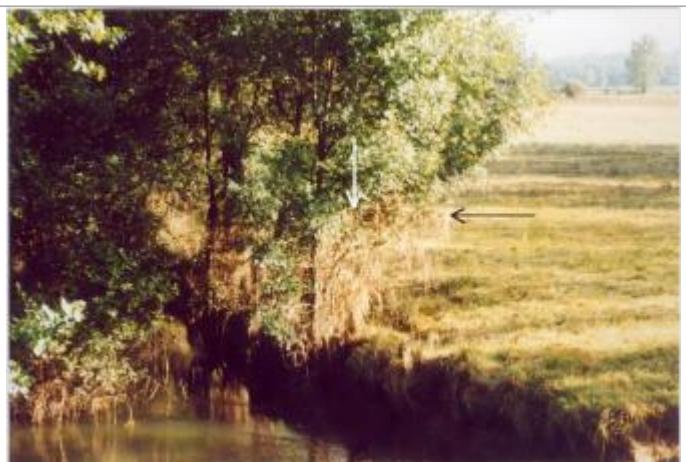
MARQUE**Maximum de l'inondation :** Oui**Visibilité :** Non**Pérennité :** Non renseigné**PHEC :** Non renseigné**État du repère :** Disparu**Repère calculé :** Non**SOURCE DE REPÉRAGE : LA CRUE DU 06/07/2001 DU PALSOU- DE LA SOURDOIRE ET DE LA TOURMENTE- RECUEIL PHOTOGRAPHIQUE. -****Type de repérage :** Campagne de terrain post-inondation
Organisme : Bureau d'études**NIVELLEMENT D'ORIGINE****Méthode :** Non renseigné**Organisme :** Inconnu**Référence nivélée :** Autre type de référence**Système altimétrique :** NGF IGN 1969 (système normal)**Différence entre le niveau d'eau et la référence (en m) :** 2.000 m

Photo du recensement d'origine. auteur photo : Klaus MARONNA
