Commune : **SAINT-MICHEL-DE-BANNIERES**

Rivière : **La Tourmente**

Au pont Roux- 2 km en aval de St Denis lès Martel.

Code : GTL_S_6147

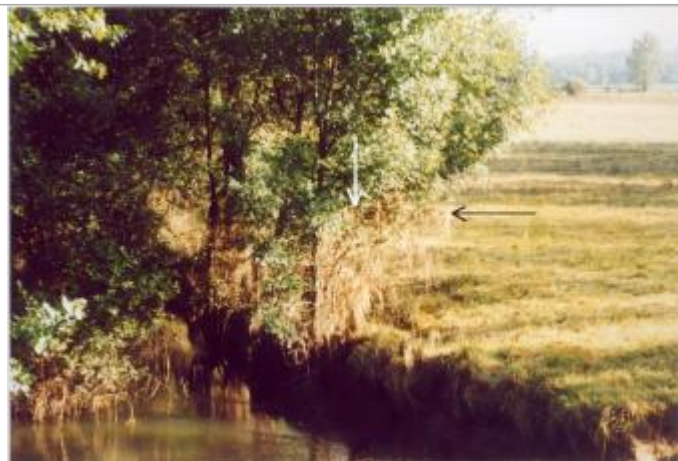
Photo du recensement d'origine. auteur photo : Klaus MARONNA

Commentaires : Vue du Pont Roux vers l'amont et sur la rive gauche. Des débris d'inondation sont accrochés dans l'arbre (flèches) jusqu'à une hauteur de 2 - 00 m environ au-dessus de la berge. Photographie prise le 16/07/2001.

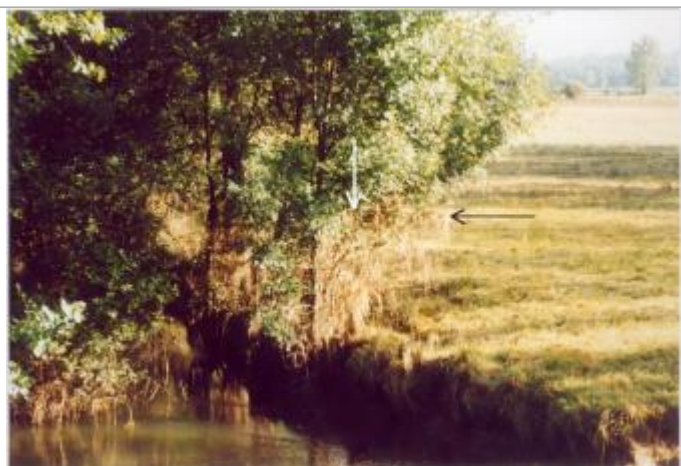
Nature du repère : **Laisse d'inondation**

Différence entre le niveau d'eau et la référence (en m) : 2.000 m

Photo du recensement d'origine. auteur photo : Klaus MARONNA
