Commune : SAINT-DENIS-LES-MARTEL

Rivière : La Tourmente

A l'échelle de St Denis- en aval du pont de la D 703.

SOURCE DE REPÉRAGE : LA CRUE DU 06/07/2001 DU PALSOU- DE LA SOURDOIRE ET DE LA TOURMENTE- RECUEIL PHOTOGRAPHIQUE. -

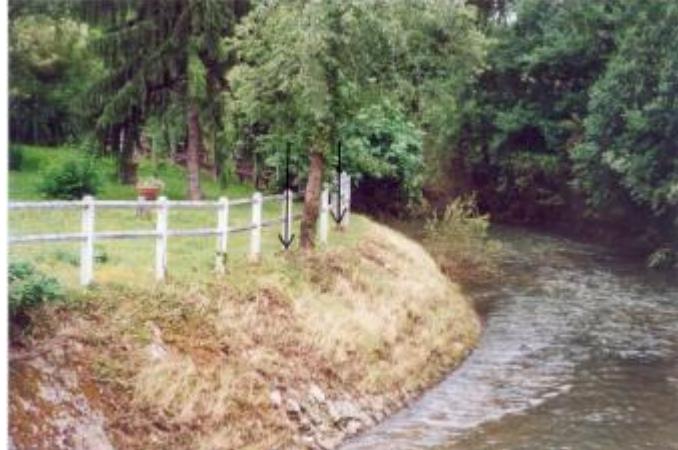
Photo du recensement d'origine. auteur photo : Klaus MARONNA

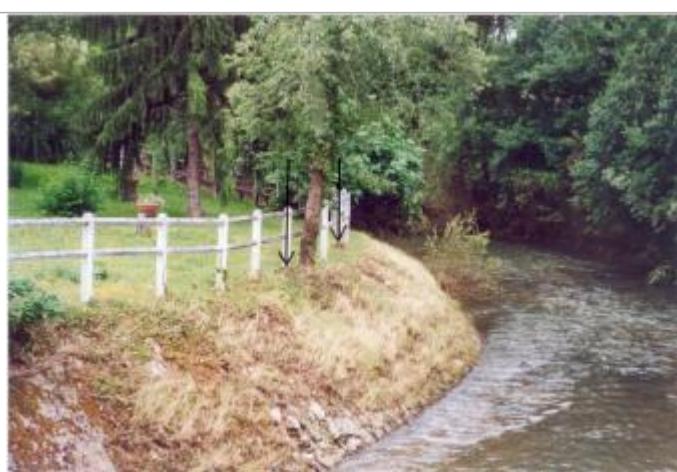
Nature du repère : Laisse d'inondation

Commentaires : Vue depuis le pont qui porte la station de Saint Denis près Martel vers l'aval et sur la rive gauche. A cet endroit - la crue n'a pratiquement pas débordé comme en témoignent les laisses en haut de la berge (flèches). Avec 3 - 48m à l'échelle de St Denis près Martel - la crue avoisine une période de retour de 50ans à cette station. Photographie prise le 13/07/2001.

Maximum de l'inondation : Oui**Visibilité :** Non**État du repère :** Disparu**Pérennité :** Aucune**Repère calculé :** Non**PHEC :** Non renseigné

Photo du recensement d'origine. auteur photo : Klaus MARONNA
