Commune : **SAINT-DENIS-LES-MARTEL**

Rivière : **La Tourmente**

## A l'échelle de St Denis- en aval du pont de la D 703.

Code : GTL\_S\_6146

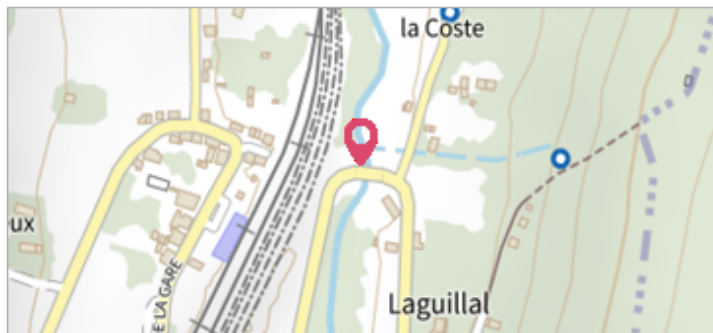
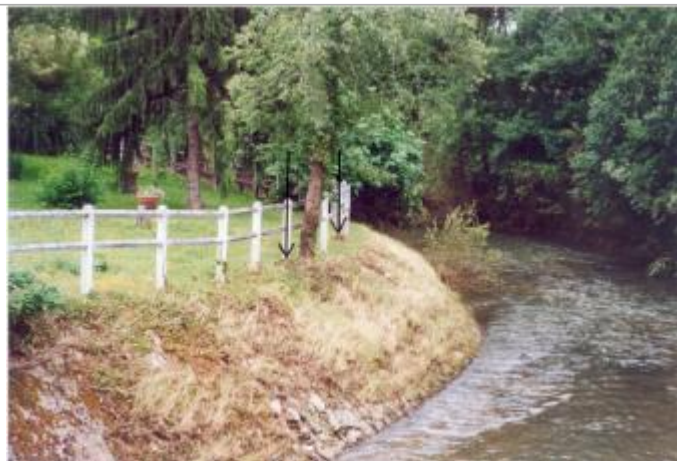
Photo du recensement d'origine. auteur photo : Klaus MARONNA

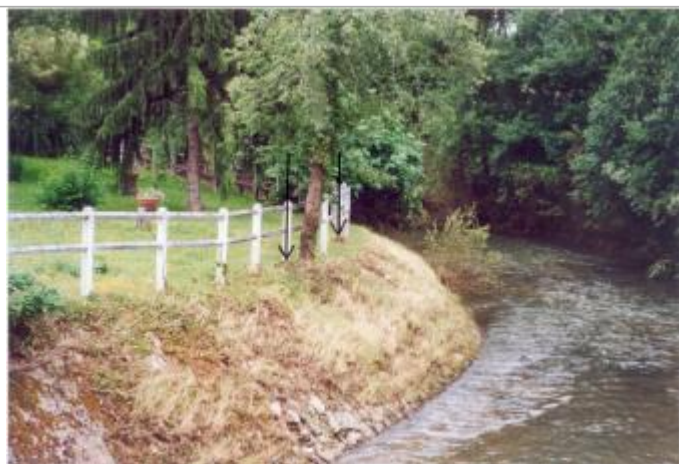
**Commentaires :** Vue depuis la pont qui porte la station de Saint Denis lès Martel vers l'aval et sur la rive gauche. A cet endroit - la crue n'a pratiquement pas débordé comme en témoignent les laisses en haut de la berge (flèches). Avec 3 - 48m à l'échelle de St Denis lès Martel - la crue avoisine une période de retour de 50ans à cette station. Photographie prise le 13/07/2001.

Photo du recensement d'origine. auteur photo : Klaus MARONNA
