Commune : SAINT-DENIS-LES-MARTEL

A Laguillal- à 500m de Saint Denis lès Martel

Unité de gestion : Lot

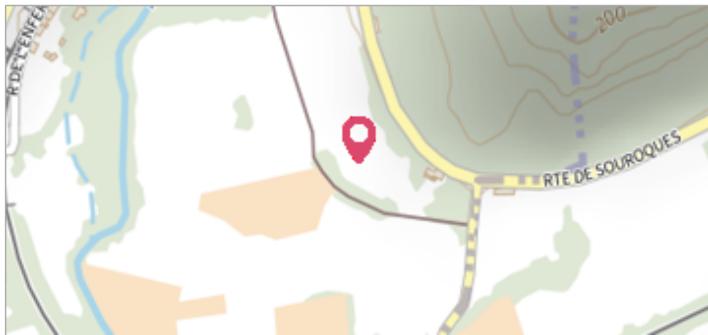
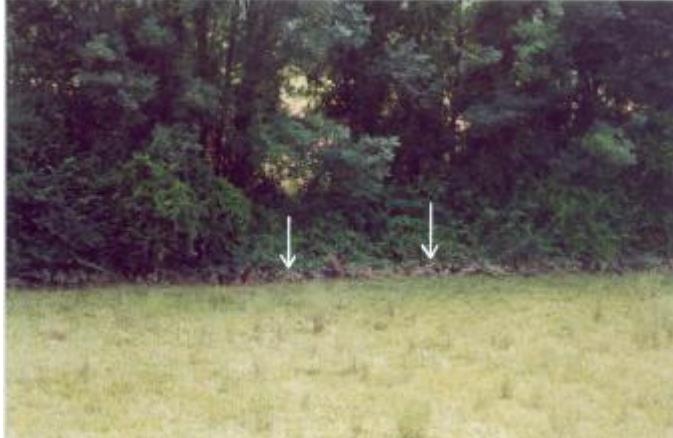
Photo du recensement d'origine. auteur photo : Klaus MARONNA

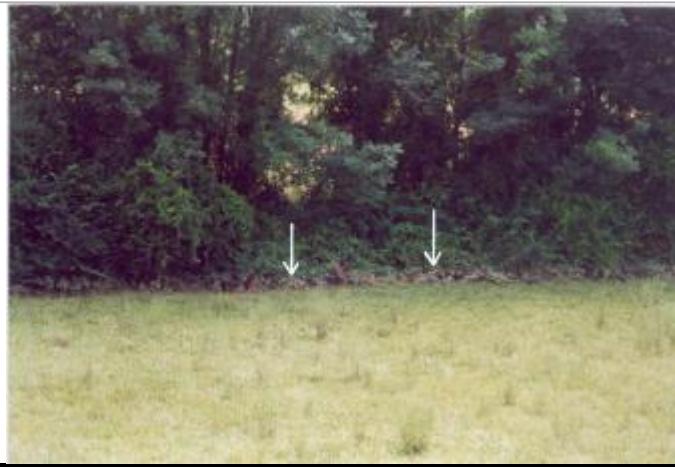
Nature du repère : Laisse d'inondation

Commentaires : Vue depuis la D 703 en direction du SO. On distingue une trace de boue à 0 - 20 m environ du sol (flèches). Photographie prise le 13/07/2001.

État du repère : Disparu

Photo du recensement d'origine. auteur photo : Klaus MARONNA
