Commune : SAINT-DENIS-LES-MARTEL

Au moulin de Balme

Rivière : La Tourmente

Unité de gestion : Lot
 Code : GTL_S_6107
 Auteur : SPC GTL

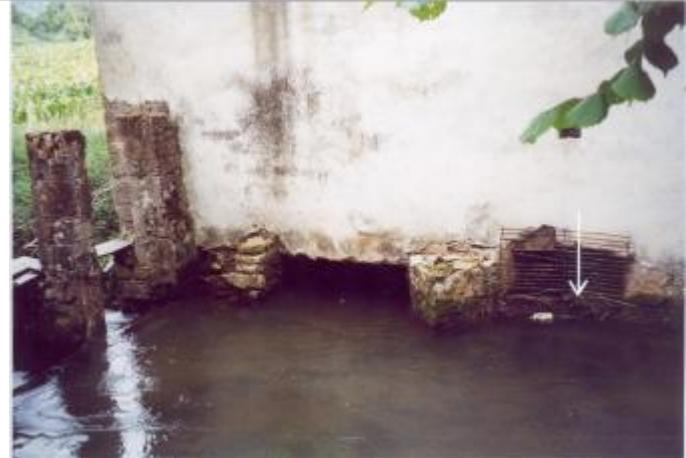
Photo du recensement d'origine. auteur photo : Klaus MARONNA

Commentaires : Vue sur la face amont du moulin. La crue a déposé des débris dans le grillage (flèche). Photographie prise le 13/07/2001.

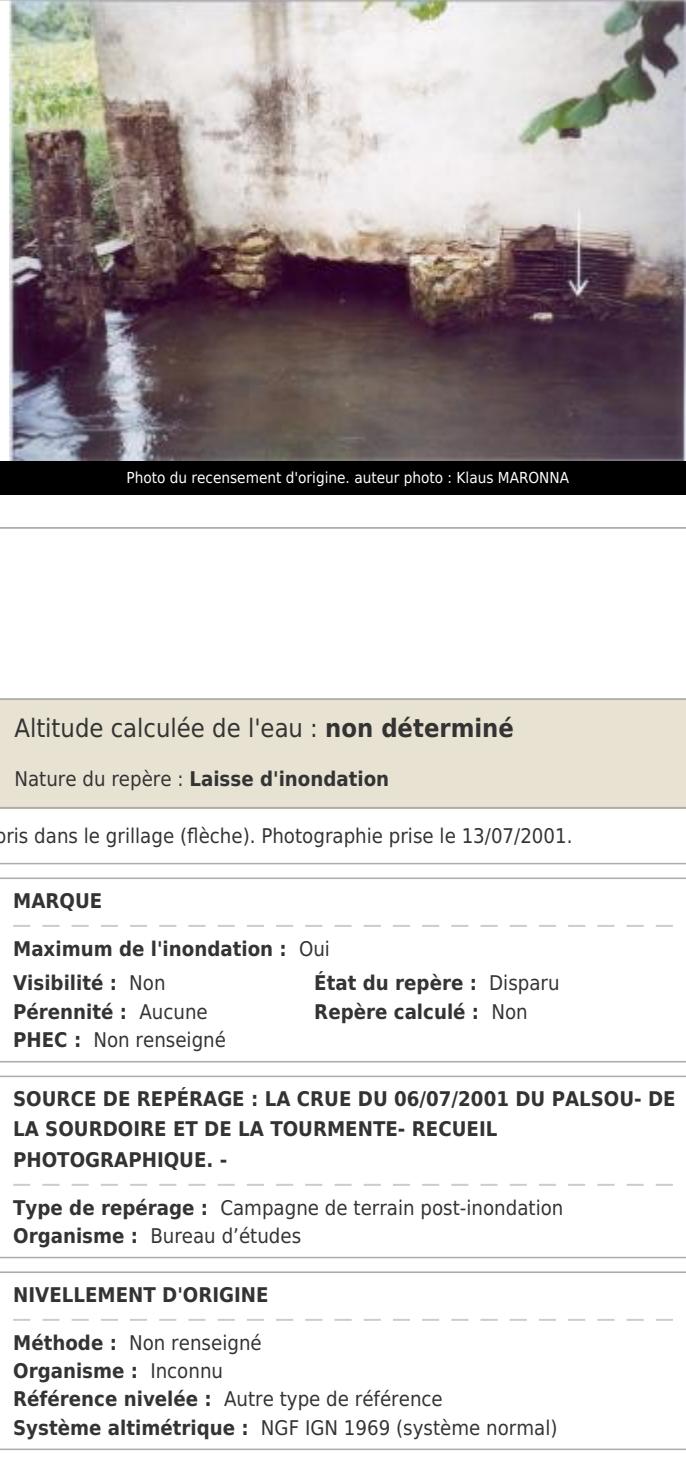
Maximum de l'inondation : Oui
 Visibilité : Non État du repère : Disparu
 Pérennité : Aucune Repère calculé : Non
 PHEC : Non renseigné
