Commune : **TOURNEFEUILLE**Rivière : **Le Touch****Lac de Tournefeuille.****1** Repère(s) sur le site**GÉNÉRAL****Unité de gestion :** Garonne-Tarn-Lot**Code :** GTL_S_4538**Date de mise à jour :** 25/08/2016**Auteur :** SPC GTL

GÉNÉRAL**Code :** GTL_R_5318**Date de mise à jour :****Auteur :** SPC GTL

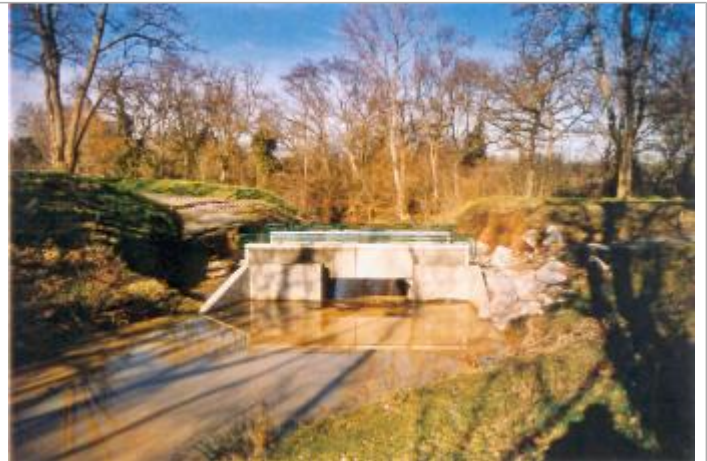
Photo du recensement d'origine. auteur photo : GEOSPHAIR

Commentaires : Prise de vue (le 07/02/2003) du pont à l'aval du lac de Tournefeuille en rive gauche. Le lac a servi de champ d'expansion de la crue. Il y a eu embâcle avec de sérieux affouillements de part et d'autre du pont.

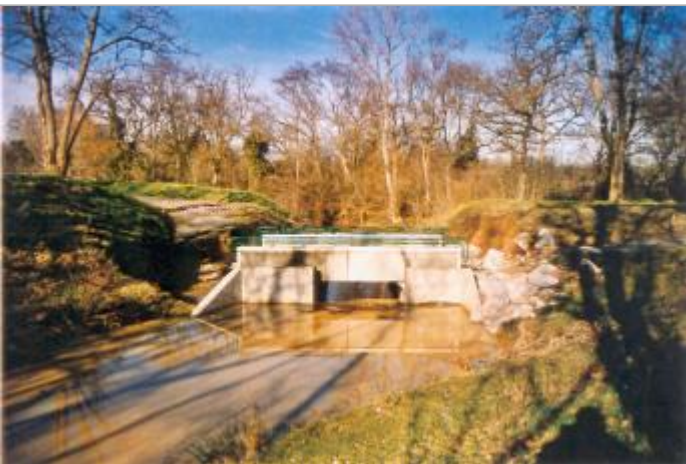
Photo du recensement d'origine. auteur photo : GEOSPHAIR
