Commune : **REQUISTA**

Rivière : **Le Tarn**

## Lieu dit Lincou- la route en face du château.

Code : GTL\_S\_7352

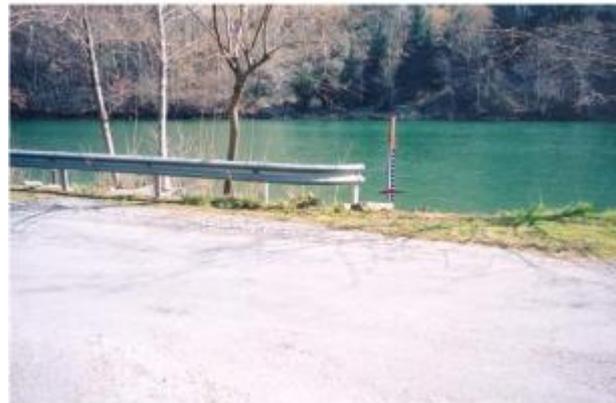
Photo du recensement d'origine. auteur photo : GEOSPHAIR

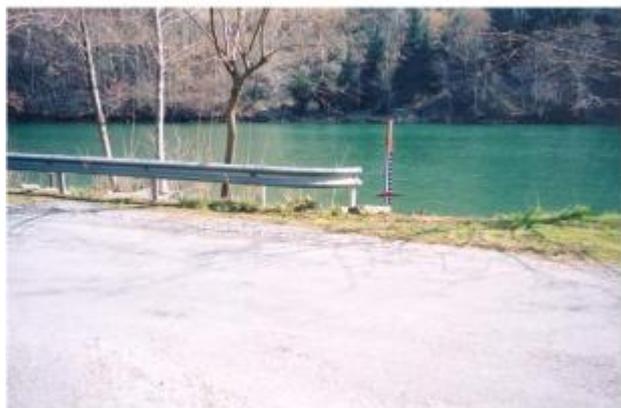
Nature du repère : **Laisse d'inondation**

Commentaires : Il y avait 0.30 m d'eau sur la route. Cela correspond à 1.30 m sur l'échelle en face du château de Lincou. Photographie prise le 5/12/2003.

Photo du recensement d'origine. auteur photo : GEOSPHAIR
