Commune : **BOISSE-PENCHOT**Rivière : **Le Lot****A combe-Nègre- camping .****1** Repère(s) sur le site**GÉNÉRAL****Unité de gestion :** Garonne-Tarn-Lot**Code :** GTL_S_6973**Date de mise à jour :** 25/08/2016**Auteur :** SPC GTL

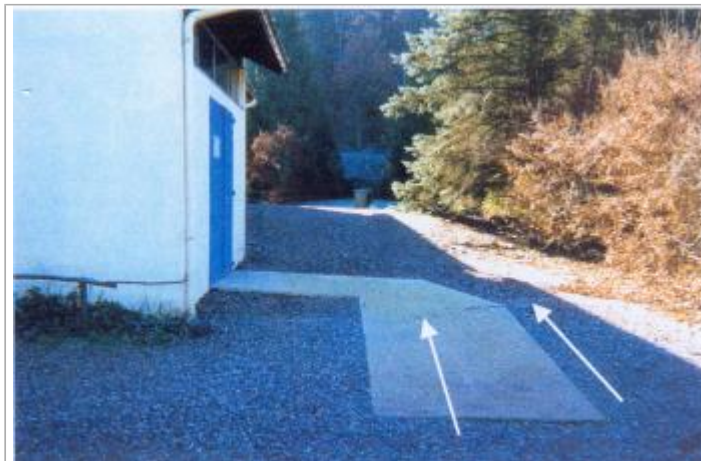
Photo du recensement d'origine. auteur photo : Klaus MARONNA

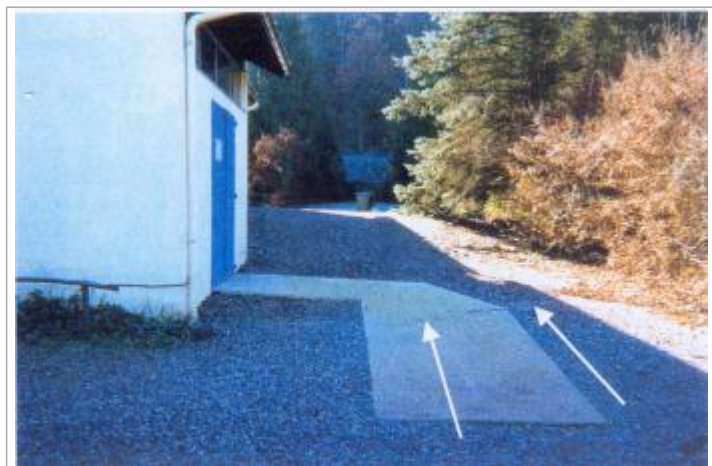
Nature de l'inondation : **Débordement de cours d'eau**Altitude calculée de l'eau : **non déterminé**Nature du repère : **Laisse d'inondation****Commentaires :** Vue opposée au Lot - sur le bâtiment des sanitaires. Devant le bâtiment - la crue a déposé une laisse de crue relativement nette (flèches). Les sanitaires ainsi que les parties hautes du camping n'ont pas été touchés par la crue. Photographie prise le 09/12/2003.**GÉNÉRAL****Code :** GTL_R_5521**Date de mise à jour :****Auteur :** SPC GTL

Photo du recensement d'origine. auteur photo : Klaus MARONNA
