Commune : CUZAC

**A Clayrou**

Rivière : Le Lot

**GÉNÉRAL****Unité de gestion :** Lot**Code :** GTL\_S\_6841**Auteur :** SPC GTL**Date de mise à jour :** 28/10/2022

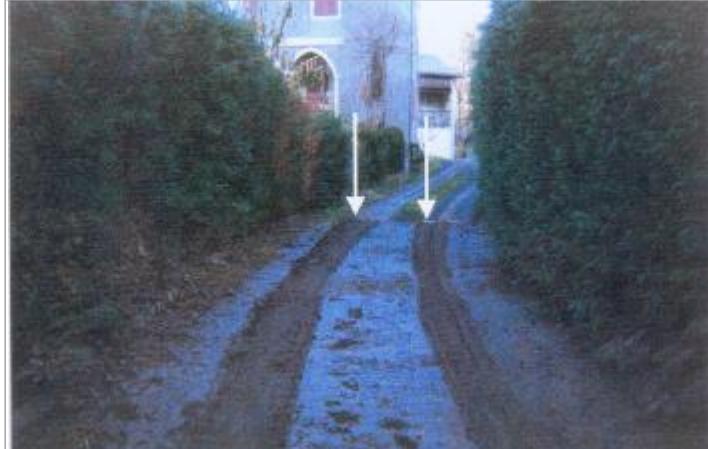
Photo du recensement d'origine. auteur photo : Klaus MARONNA

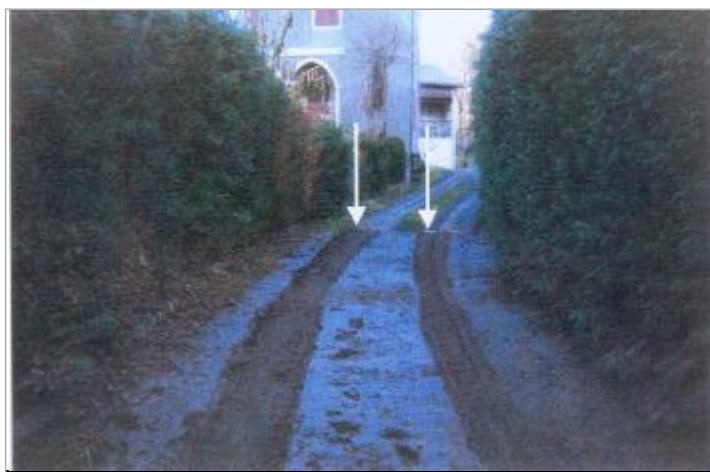
**Commentaires :** Vue opposé au Lot - en direction du bourg. La trace de boue traduit clairement la limite de la zone inondée (flèches). Les habitations figurant sur la photographie - n'ont pas été touchées par la crue. Photographie prise le 9/12/2003.

Photo du recensement d'origine. auteur photo : Klaus MARONNA
