Commune : CAPDENAC-GARE

poste de gaz

Rivière : Le Lot

GÉNÉRAL**Unité de gestion :** Garonne-Tarn-Lot**Code :** GTL_S_6800**Date de mise à jour :** 25/08/2016**Auteur :** SPC GTL

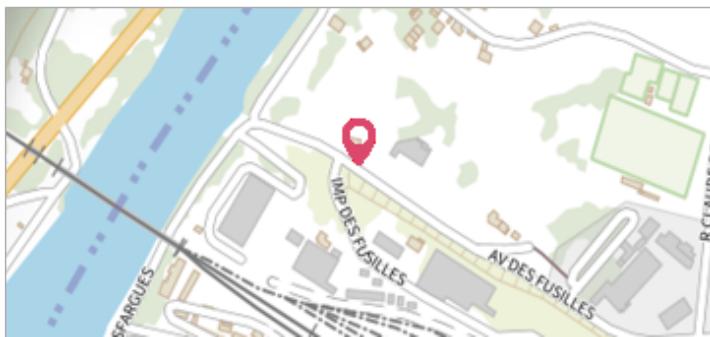
Photo du recensement d'origine. auteur photo : Klaus MARONNA

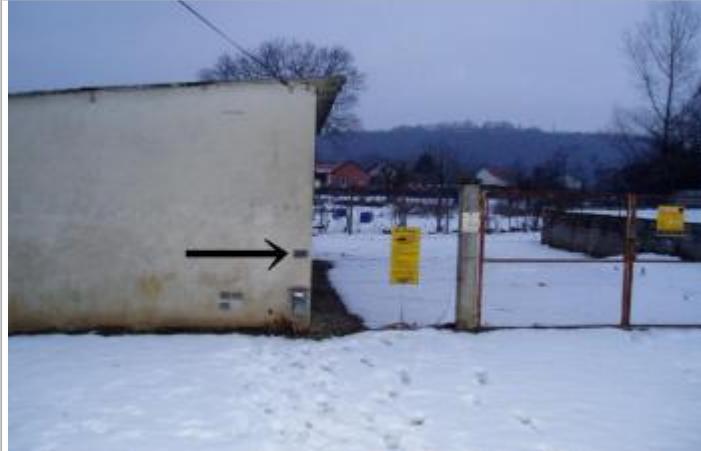
**4 Décembre 2003**Nature de l'inondation : **Débordement de cours d'eau****Altitude calculée de l'eau :** non déterminé**Nature du repère :** Laisse d'inondation**Commentaires :** Vue depuis la route accès à la zone industrielle - sur un poste de gaz. La crue y a laissé une trace nette (flèches). A l'angle - à droite - elle est à 1 - 03 m du sol. Photographie prise le 9/12/2003.**GÉNÉRAL****Code :** GTL_R_5536**Date de mise à jour :****Auteur :** SPC GTL

Photo du recensement d'origine. auteur photo : Klaus MARONNA
