## Livinhac le Bas

Rivière : Le Lot

**1** Repère(s) sur le site**GÉNÉRAL****Unité de gestion :** Garonne-Tarn-Lot**Code :** GTL\_S\_6778**Date de mise à jour :** 25/08/2016**Auteur :** SPC GTL

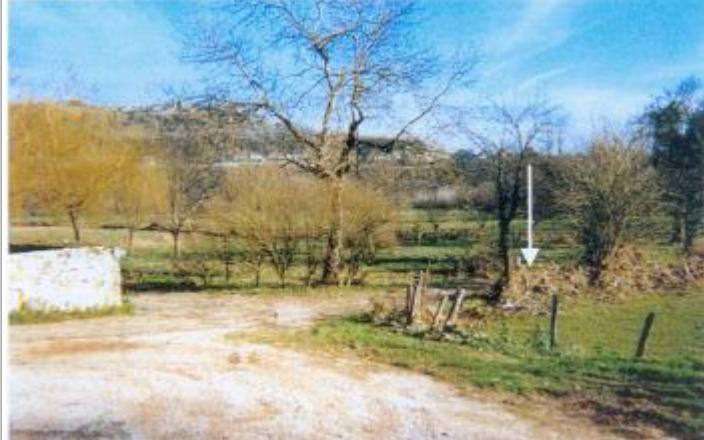
Photo du recensement d'origine. auteur photo : Klaus MARONNA

**Commentaires :** Vue opposée aux granges. La crue a déposé des débris dans la végétation (flèche) - témoignant d'une hauteur de submersion avoisinant un mètre dans les champs. Les habitations n'ont pas été touchées par la crue. Photographie prise le 10/12/2003.

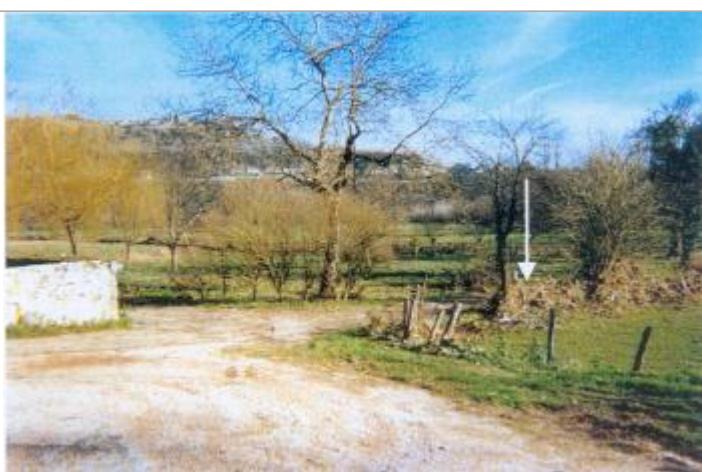
**MARQUE****Maximum de l'inondation :** Oui**Visibilité :** Non**État du repère :** Disparu**Pérennité :** Aucune**Repère calculé :** Non**PHEC :** Non renseigné**SOURCE DE REPÉRAGE : LA CRUE DES 4 ET 5 DÉCEMBRE 2003 DU LOT ENTRE LIVINHAC-LEHAUT ET SOTURAC -****Type de repérage :** Campagne de terrain post-inondation**Organisme :** Bureau d'études**NIVELLEMENT D'ORIGINE****Méthode :** Non renseigné**Organisme :** Inconnu**Référence nivelée :** Autre type de référence**Système altimétrique :** NGF IGN 1969 (système normal)

Photo du recensement d'origine. auteur photo : Klaus MARONNA
