Commune : FRONTENAC

Rivière : Le Lot

Sanitaires de l'aire de repos de Frontenac

Unité de gestion : Lot**Code :** GTL_S_6692**Auteur :** SPC GTL**Date de mise à jour :** 04/11/2022

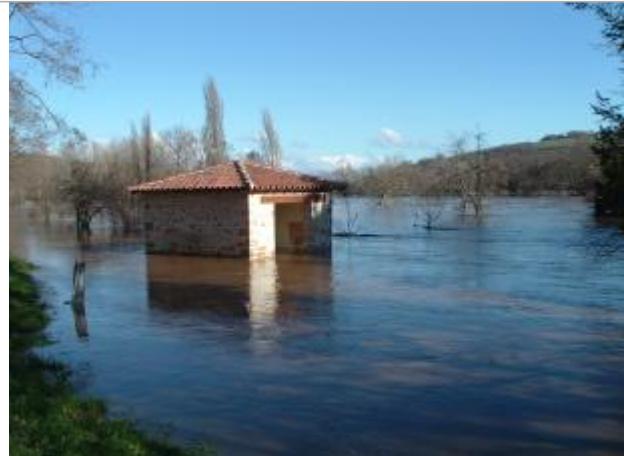
**4 Décembre 2003**Nature de l'inondation : **Débordement de cours d'eau****Altitude calculée de l'eau :** non déterminé**Nature du repère :** Laisse d'inondation

Commentaires : Vue vers l'amont sur un bâtiment de l'aire de repos. Le cliché a été pris en début de décrue - comme en témoigne la trace d'humidité (flèches). A l'intérieur du bâtiment - l'eau est montée à 0 - 62 m au dessus du plancher. Photographie prise par la DDE 46 le 4/12/2003 entre 11 et 12 h.
