Commune : SAINT-PIERRE-TOIRAC

Batiment VECAMA

Rivière : Le Lot

2Repère(s) sur
le site**GÉNÉRAL****Unité de gestion :** Lot**Code :** GTL_S_6642**Auteur :** SPC GTL**Date de mise à jour :** 13/02/2018

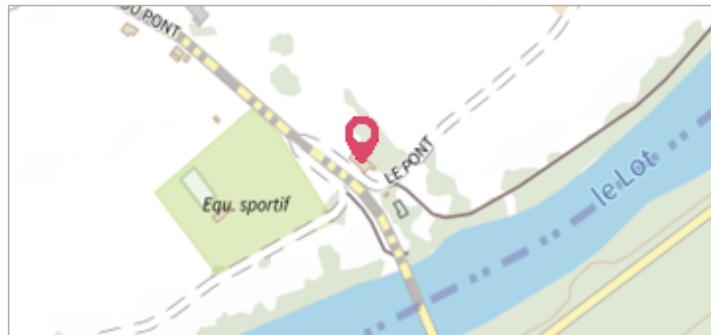
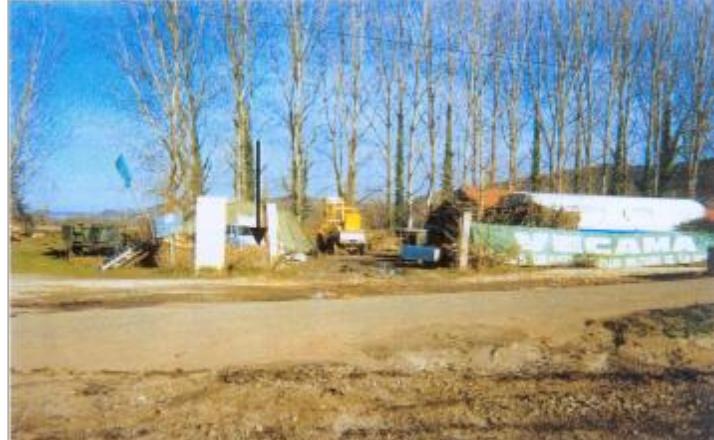
Photo du recensement d'origine. auteur photo : Klaus MARONNA

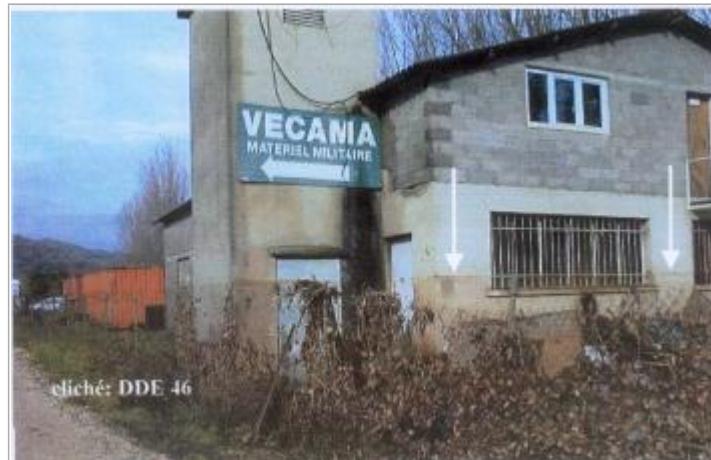
**4 Décembre 2003**Nature de l'inondation : **Débordement de cours d'eau****Altitude calculée de l'eau :** non déterminé**Nature du repère :** Laisse d'inondation**Commentaires :** photographie du haut prise le 10/12/2003: à coté du portail d'entrée - la crue a déposé des débris dans le grillage - à 0 - 80 m environ du sol (flèche). Photographie 2 prise le 14/01/2004: vue sur la face du magasin orienté vers le Lot où la crue a laissé une trace nette (flèches).**GÉNÉRAL****Code :** GTL_R_5553**Auteur :** SPC GTL**Date de mise à jour :**

Photo du recensement d'origine. auteur photo : Klaus MARONNA

MARQUE**Maximum de l'inondation :** Oui**Visibilité :** Non**Pérennité :** Aucune**PHEC :** Non renseigné**État du repère :** Disparu**Repère calculé :** Non**SOURCE DE REPÉRAGE : LA CRUE DES 4 ET 5 DÉCEMBRE 2003 DU LOT ENTRE LIVINHAC-LEHAUT ET SOTURAC -****Type de repérage :** Campagne de terrain post-inondation
Organisme : Bureau d'études**NIVELLEMENT D'ORIGINE****Méthode :** Non renseigné**Organisme :** Inconnu**Référence nivélée :** Autre type de référence**Système altimétrique :** NGF IGN 1969 (système normal)**Différence entre le niveau d'eau et la référence (en m) :** 0.800 m
