Commune : **LARROQUE-TOIRAC****Au stade**Rivière : **Le Lot****1** Repère(s) sur le site**GÉNÉRAL****Unité de gestion :** Lot**Code :** GTL\_S\_6641**Auteur :** SPC GTL**Date de mise à jour :** 13/02/2018

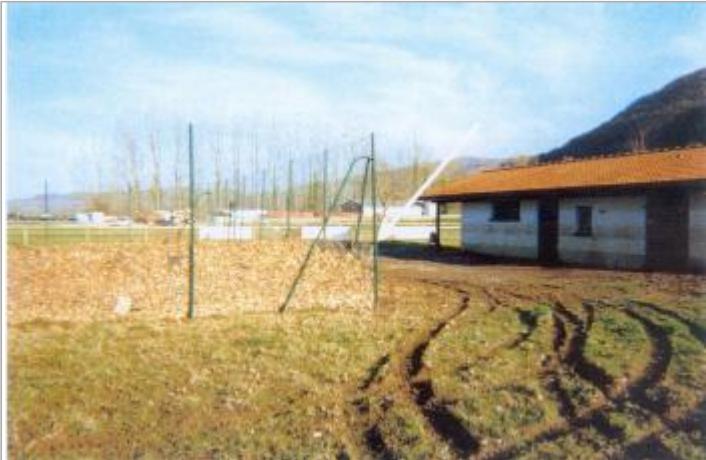
Photo du recensement d'origine. auteur photo : Klaus MARONNA

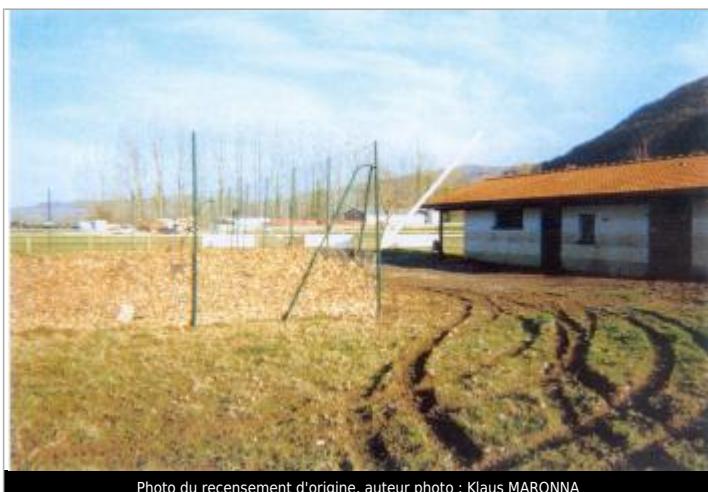
**4 Décembre 2003**Nature de l'inondation : **Débordement de cours d'eau****Altitude calculée de l'eau :** **non déterminé**Nature du repère : **Laisse d'inondation****Commentaires :** Dans le grillage du court de tennis - la crue a déposé des débris. A droite - à l'angle (flèche) - ils sont à 1 - 20 m du sol. Photographie prise le 10/12/2003.**GÉNÉRAL****Code :** GTL\_R\_5554**Auteur :** SPC GTL**Date de mise à jour :**

Photo du recensement d'origine. auteur photo : Klaus MARONNA
