Commune : CAJARC

**Cajarc**

Rivière : Le Lot

**1** Repère(s) sur le site**GÉNÉRAL****Unité de gestion :** Lot**Code :** GTL\_S\_6403**Auteur :** SPC GTL**Date de mise à jour :** 25/08/2016

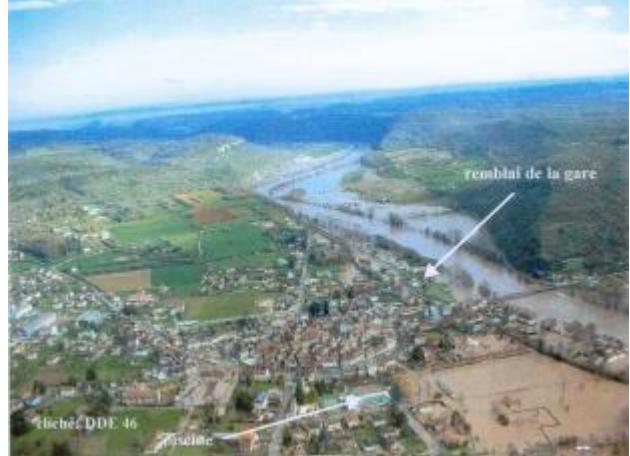
Photo du recensement d'origine. auteur photo : Klaus MARONNA

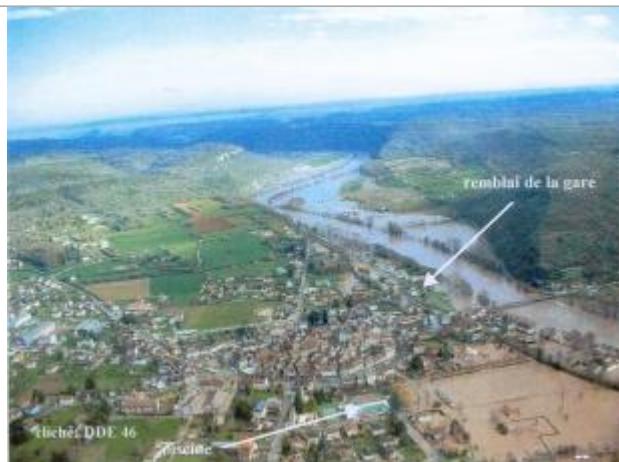
**4 Décembre 2003**Nature de l'inondation : **Débordement de cours d'eau****Altitude calculée de l'eau :** non déterminé**Nature du repère :** Photographie**Commentaires :** Vue aérienne vers l'amont et sur Cajarc. Le cliché réalisé peu avant le maximum de la crue - le 1/12/2003 entre 12 h et 13h30. En effet lors du maximum - les eaux inondantes ont envahi le bassin de la piscine - ce qui n'était pas encore le cas lors de la prise de vue.**GÉNÉRAL****Code :** GTL\_R\_5573**Auteur :** SPC GTL**Date de mise à jour :**

**MARQUE****Maximum de l'inondation :** Oui**Visibilité :** Non**État du repère :** Disparu**Pérennité :** Aucune**Repère calculé :** Non**PHEC :** Non renseigné

Photo du recensement d'origine. auteur photo : Klaus MARONNA
