Commune : SAINT-MARTIN-LABOUVAL

## A la Toulzanie

Rivière : Le Lot

### SOURCE DE REPÉRAGE : LA CRUE DES 4 ET 5 DÉCEMBRE 2003 DU LOT ENTRE LIVINHAC-LEHAUT ET SOTURAC -

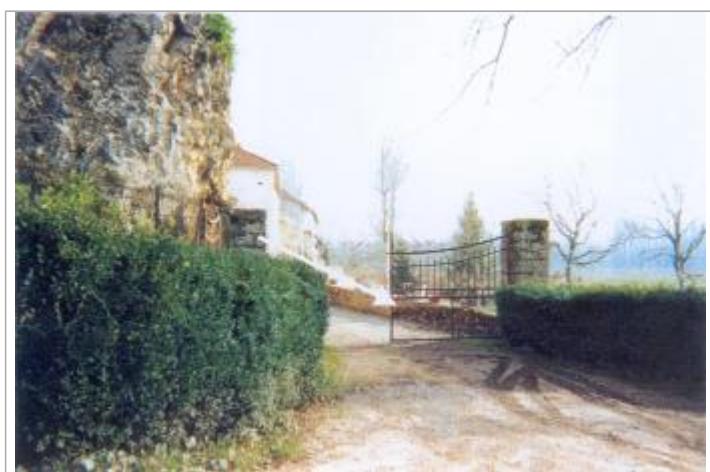
Photo du recensement d'origine. auteur photo : Klaus MARONNA

**4 Décembre 2003**Nature de l'inondation : **Débordement de cours d'eau**Altitude calculée de l'eau : **non déterminé**Nature du repère : **Laisse d'inondation****Commentaires :** Vue vers l'amont - sur le portail d'entrée d'une maison d'habitation. Dans le grillage du portail - la crue a déposé des débris (flèches) - à 1 - 64 m du sol. Photographie prise le 11/12/2003.

**Maximum de l'inondation :** Oui**Visibilité :** Non**État du repère :** Disparu**Pérennité :** Aucune**Repère calculé :** Non**PHEC :** Non renseigné

**Méthode :** Non renseigné**Organisme :** Inconnu**Référence nivélée :** Autre type de référence**Système altimétrique :** NGF IGN 1969 (système normal)**Différence entre le niveau d'eau et la référence (en m) :** 0.640 m
