Commune : BOUZIES

Hôtel

Rivière : Le Lot

GÉNÉRAL**Unité de gestion :** Lot**Code :** GTL_S_6078**Auteur :** SPC GTL**Date de mise à jour :** 16/11/2022

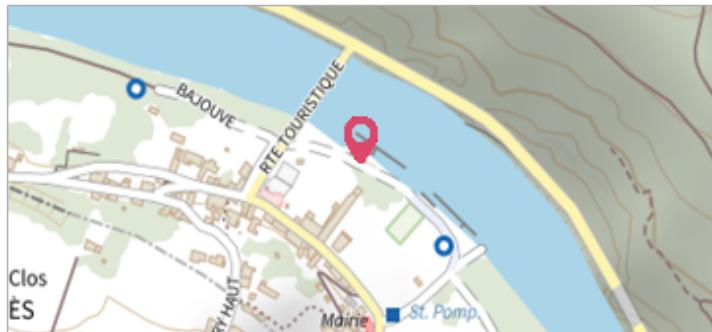
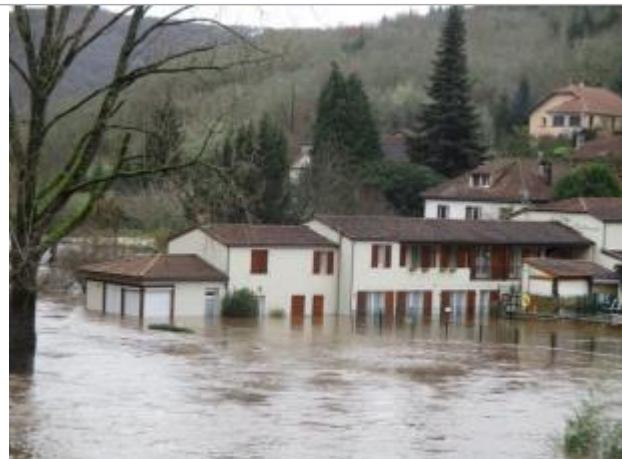
Commentaires : La photo a été prise au moment du pic de la crue du 02 février 2021.**3**

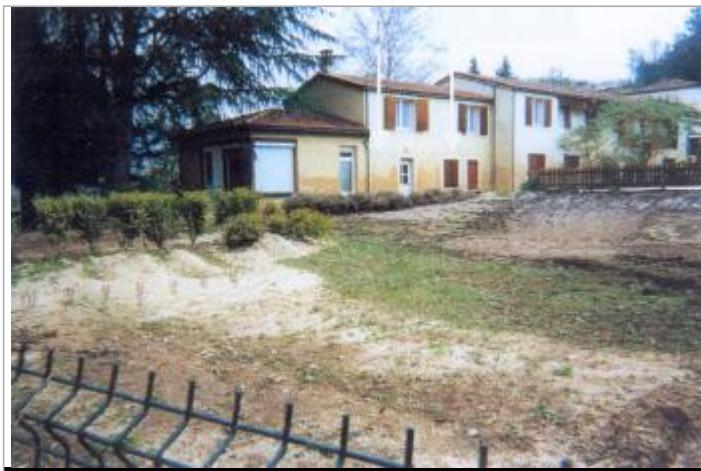
**4 Décembre 2003**Nature de l'inondation : **Débordement de cours d'eau**Altitude calculée de l'eau : **non déterminé**Nature du repère : **Laisse d'inondation****Commentaires :** Vue vers l'amont sur une maison située en bordure du Lot. Au dessus des fenêtres - à environ 2 - 50 m du sol - la crue a laissé une trace nette (flèches) qui est difficilement visible sur la photographie. Photographie prise le 11/12/2003.**GÉNÉRAL****Code :** GTL_R_5604**Auteur :** SPC GTL**Date de mise à jour :**

Photo du recensement d'origine. auteur photo : Klaus MARONNA
