Commune : CAHORS

Rivière : Le Lot

## Garage en bordure du ruisseau du Bartassec.

**Unité de gestion :** Lot**Code :** GTL\_S\_5510**Auteur :** SPC GTL**Date de mise à jour :** 13/12/2022

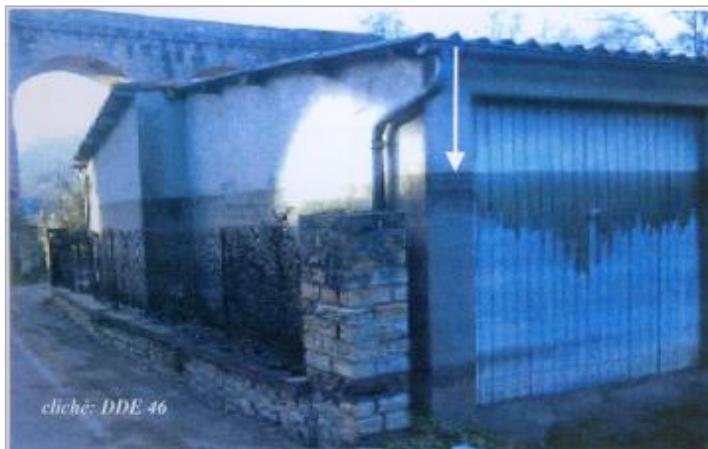
Photo du recensement d'origine. auteur photo : Klaus MARONNA

**4 Décembre 2003**Nature de l'inondation : **Débordement de cours d'eau****Altitude calculée de l'eau :** non déterminé**Nature du repère :** Laisse d'inondation**Commentaires :** Vue opposée au Lot sur un garage qu'a porté une trace nette - laissé par la crue (flèche). Elle est à 1 - 65m du plancher. Photographie prise le 8/12/2003.

**Méthode :** Non renseigné**Organisme :** Inconnu**Référence nivélée :** Autre type de référence**Système altimétrique :** NGF IGN 1969 (système normal)**Différence entre le niveau d'eau et la référence (en m) :** 1.650 m
