Commune : **CAHORS**

Garage en bordure du ruisseau du Bartassec.

Code : GTL_S_5510

Code : GTL_R_5617

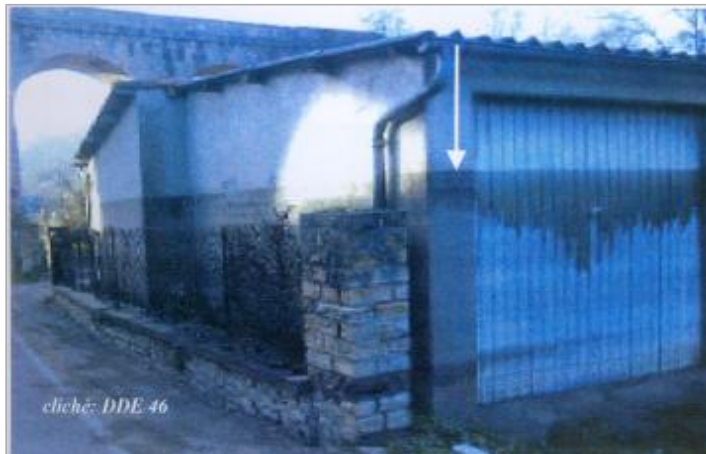
Photo du recensement d'origine. auteur photo : Klaus MARONNA

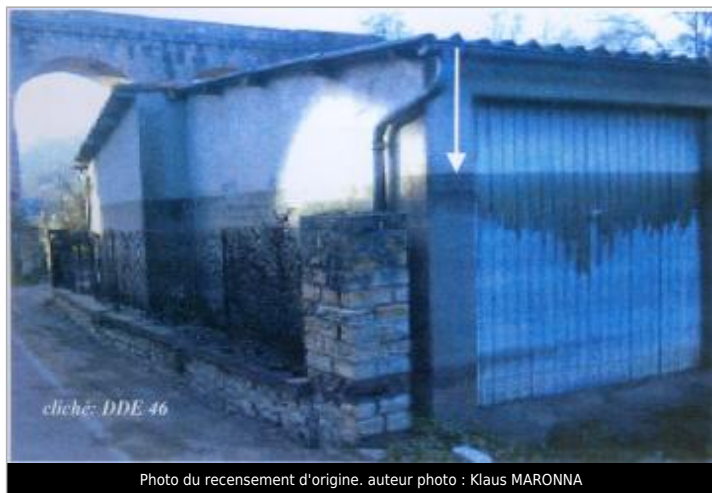
Commentaires : Vue opposée au Lot sur un garage qu porte une trace nette - laissé par la crue (flèche). Elle est à 1 - 65m du plancher. Photographie prise le 8/12/2003.

Photo du recensement d'origine. auteur photo : Klaus MARONNA
