Commune : **MERCUES**Rivière : **Le Lot**

Vue aérienne Pradines/Mercues

Unité de gestion : Lot
Code : GTL_S_5028
Auteur : SPC GTL

Code : GTL_R_5626
Auteur : SPC GTL

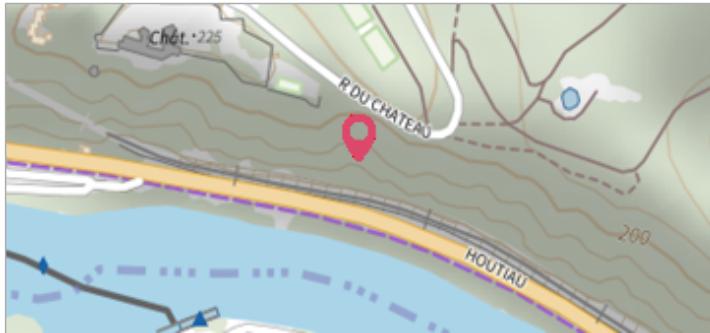
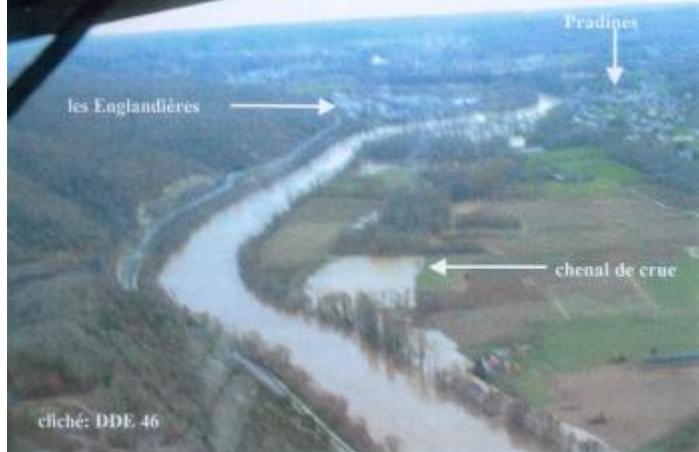
cliché: DDE 46
Photo du recensement d'origine. auteur photo : Klaus MARONNA**GÉOLOCALISATION**

Commentaires : Vue aérienne vers l'amont - sur Pradines. Le cliché a été réalisé le 4/12/2003 entre 12 et 13h30 - soit 15h environ avant le passage du maximum de la crue. Les eaux inondantes mettent en évidence un chenal de crue.

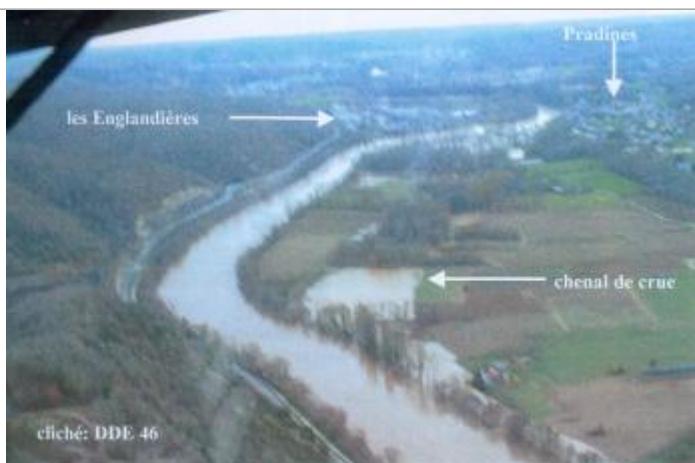
**4 Décembre 2003**Nature de l'inondation : **Débordement de cours d'eau**Altitude calculée de l'eau : **non déterminé**Nature du repère : **Photographie**
