Commune : LUZECH

Rivière : Le Lot

Bâtiment attenant au stade.**1** Repère(s) sur le site**GÉNÉRAL**

Code : GTL_S_4136

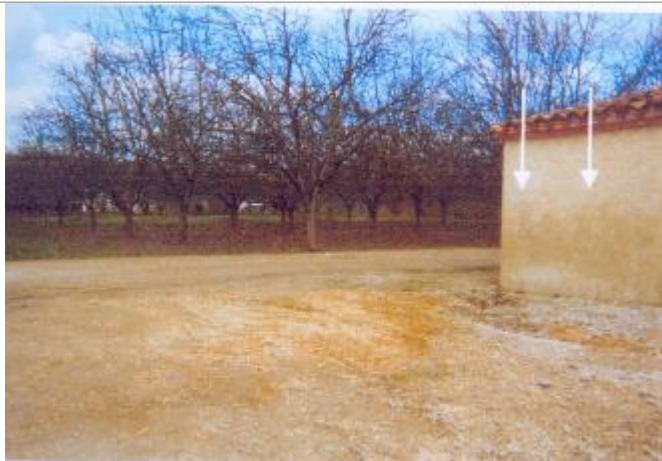
**4 Décembre 2003**Altitude calculée de l'eau : **non déterminé**Nature de l'inondation : **Débordement de cours d'eau**Nature du repère : **Laisse d'inondation**

Commentaires : Sur le bâtiment - la crue a laissé une trace nette (flèches) qui est difficilement visible sur la photographie. A l'angle - elle est à 1 - 28m du sol. Photographie prise le 15/12/2003.
