Commune : CAHORS

**gymnase de Cabessut**

Rivière : Le Lot

**GÉNÉRAL****Unité de gestion :** Lot**Code :** GTL\_S\_5543**Auteur :** SPC GTL**Date de mise à jour :** 30/12/2022

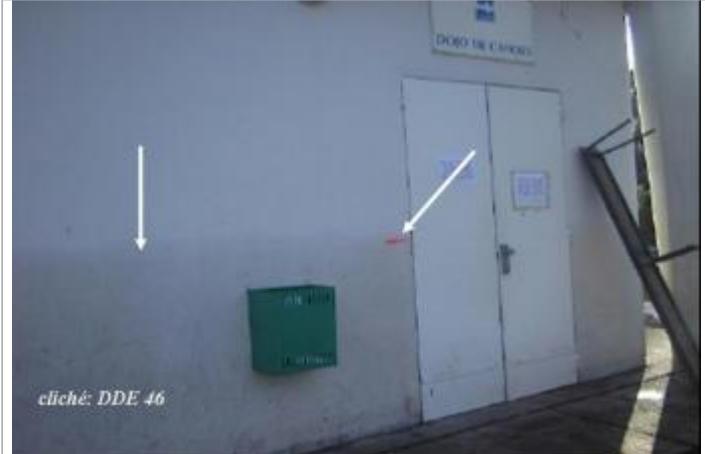
Photo du recensement d'origine. auteur photo : Klaus MARONNA

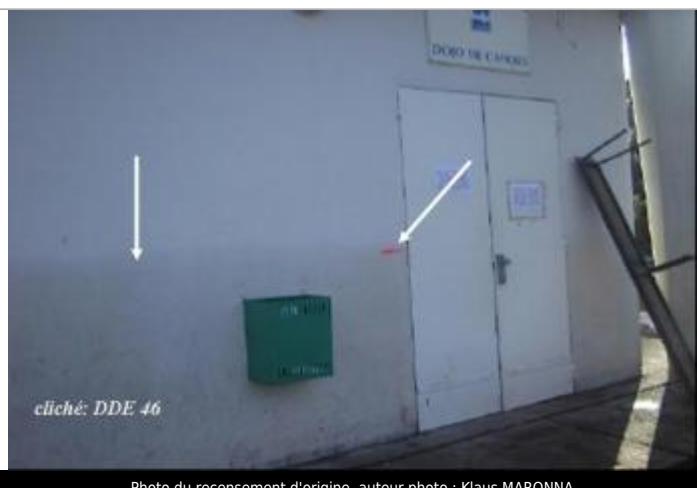
cliché: DDE 46

**4 Décembre 2003**Nature de l'inondation : **Débordement de cours d'eau**Altitude calculée de l'eau : **non déterminé**Nature du repère : **Non renseigné****Commentaires :** Sur le mur du gymnase la crue a laissé une trace d'humidité relativement nette (flèche verticale). Le trait rouge (flèche diagonale) correspond au niveau atteint par la crue et a été apposé par la DDE 46. Il est à 1.20m du sol.**GÉNÉRAL****Code :** GTL\_R\_5650**Auteur :** SPC GTL**Date de mise à jour :**
