Commune : **CAHORS** | Rivière : **Le Lot**

gymnase de Cabessut

Unité de gestion : Lot
 Code : GTL_S_5543 Date de mise à jour : 30/12/2022
 Auteur : SPC GTL

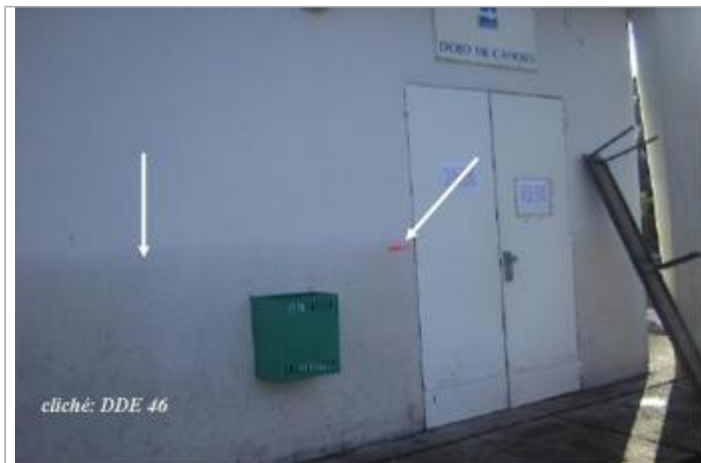
cliché: DDE 46

Photo du recensement d'origine. auteur photo : Klaus MARONNA

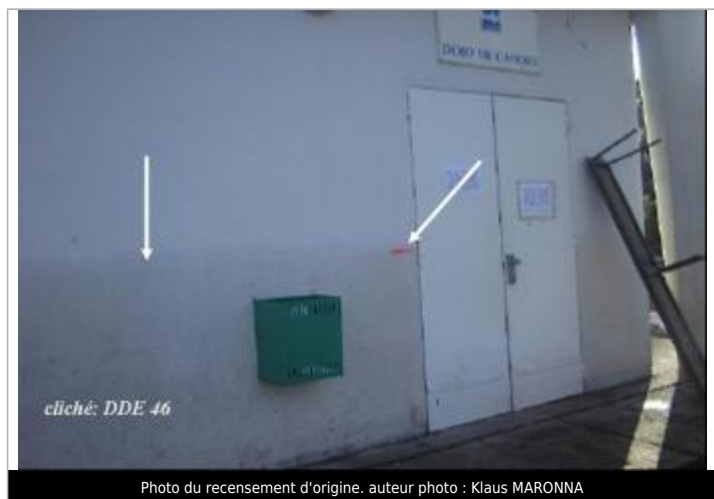
cliché: DDE 46

Commentaires : Sur le mur du gymnase la crue a laissé une trace d'humidité relativement nette (flèche verticale). Le trait rouge (flèche diagonale) correspond au niveau atteint par la crue et a été apposé par la DDE 46. Il est à 1.20m du sol.
