Commune : CAHORS

## Jardins rue Coty

Rivière : Le Lot

## 4 Décembre 2003

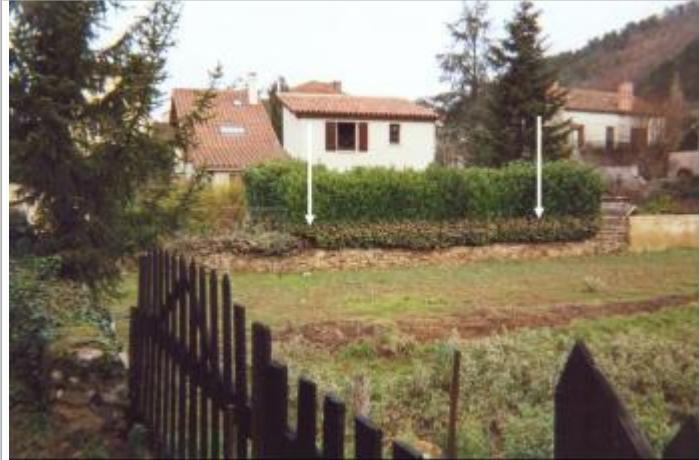
Photo du recensement d'origine. auteur photo : Klaus MARONNA

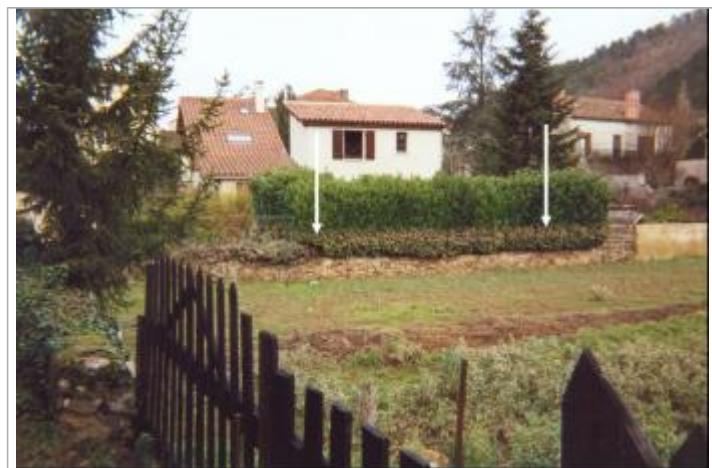
Nature de l'inondation : **Débordement de cours d'eau**Altitude calculée de l'eau : **non déterminé**Nature du repère : **Non renseigné****Commentaires :** La crue a déposé une trace de boue nette dans la haie (flèches).

Photo du recensement d'origine. auteur photo : Klaus MARONNA
