Commune : CAHORS

Rivière : Le Lot

moulin St-James**1** Repère(s) sur le site**GÉNÉRAL****Unité de gestion :** Garonne-Tarn-Lot**Code :** GTL_S_5588**Date de mise à jour :** 18/05/2022**Auteur :** SPC GTL

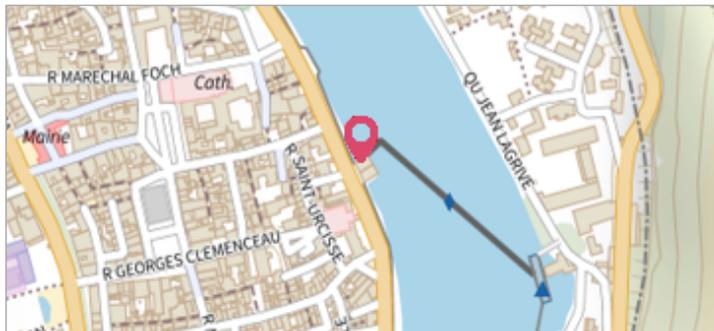
**4 Décembre 2003**Altitude calculée de l'eau : **non déterminé**Nature de l'inondation : **Débordement de cours d'eau**Nature du repère : **Non renseigné****Commentaires :** Vue depuis la rive gauche sur le moulin St. James. Le cliché a été pris en début de décrue - comme en témoigne la trace d'humidité sur le moulin (flèches).**GÉNÉRAL****Code :** GTL_R_5653**Date de mise à jour :****Auteur :** SPC GTL
