Commune : PRAYSSAC

Rivière : Le Lot

100m en amont de la centrale hydro-électrique.**1** Repère(s) sur le site**GÉNÉRAL****Unité de gestion :** Lot**Code :** GTL_S_3644**Auteur :** SPC GTL**Date de mise à jour :** 26/12/2023

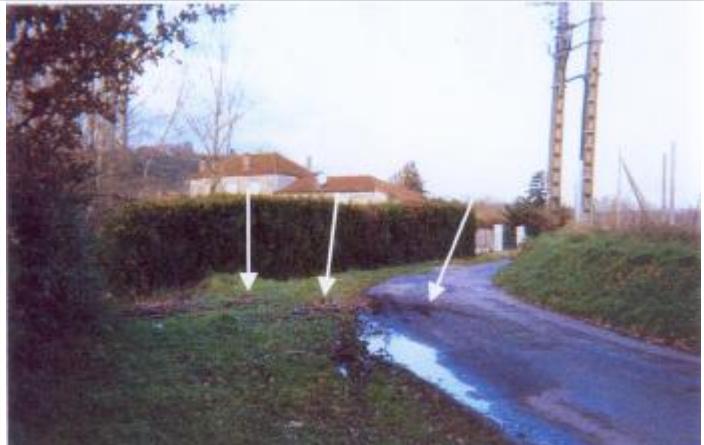
Photo du recensement d'origine. auteur photo : Klaus MARONNA

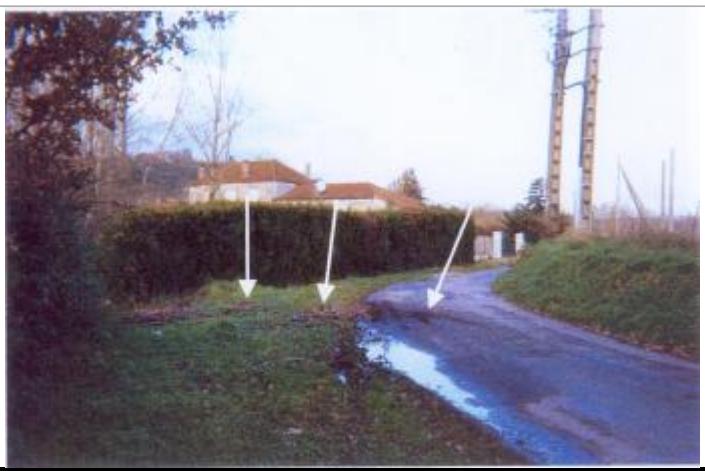
**5 Décembre 2003**Nature de l'inondation : **Débordement de cours d'eau****Altitude calculée de l'eau :** non déterminé**Nature du repère :** Laisse d'inondation**Commentaires :** Vue vers l'aval - sur une route en bordure du Lot. La crue a déposé une laisse (flèches) - montrant que le débordement - à cet endroit - est resté limité. Photographie prise le 14/12/2003.**GÉNÉRAL****Code :** GTL_R_5708**Auteur :** SPC GTL**Date de mise à jour :**

Photo du recensement d'origine. auteur photo : Klaus MARONNA

MARQUE**Maximum de l'inondation :** Oui**Visibilité :** Non**État du repère :** Disparu**Pérennité :** Aucune**Repère calculé :** Non**PHEC :** Non renseigné**SOURCE DE REPÉRAGE : LA CRUE DES 4 ET 5 DÉCEMBRE 2003 DU LOT ENTRE LIVINHAC-LEHAUT ET SOTURAC -****Type de repérage :** Campagne de terrain post-inondation**Organisme :** Bureau d'études**NIVELLEMENT D'ORIGINE****Méthode :** Non renseigné**Organisme :** Inconnu**Référence nivelée :** Autre type de référence**Système altimétrique :** NGF IGN 1969 (système normal)
