Commune : **PUY-L'EVEQUE**Rivière : **Le Lot****Poste électrique au droit de l'écluse.****Commentaires** : Le poste électrique est désormais démolli.**1** Repère(s) sur le site**GÉNÉRAL****Unité de gestion** : Lot**Code** : GTL_S_3511**Date de mise à jour** : 18/06/2024**Auteur** : SPC GTL

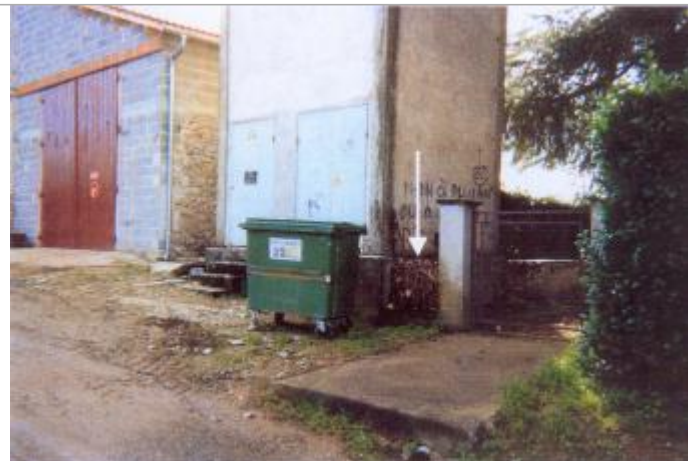
Photo du recensement d'origine. auteur photo : Klaus MARONNA

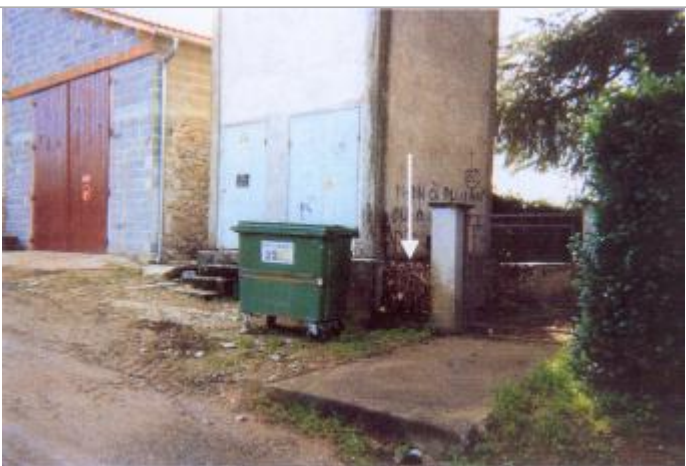
**5 décembre 2003**Nature de l'inondation : **Débordement de cours d'eau**Altitude calculée de l'eau : **non déterminé**Nature du repère : **Laisse d'inondation****Commentaires** : Dans le grillage - la crue a déposé des débris (flèche). Ils sont à 0 - 65m du socle en béton qui porte le grillage. Photographie prise le 14/12/2003.**GÉNÉRAL****Code** : GTL_R_5718**Date de mise à jour** :**Auteur** : SPC GTL

Photo du recensement d'origine. auteur photo : Klaus MARONNA
