Commune : **PUY-L'EVEQUE**

Rivière : **Le Lot**

Poste électrique au droit de l'écluse.

Code : GTL_S_3511

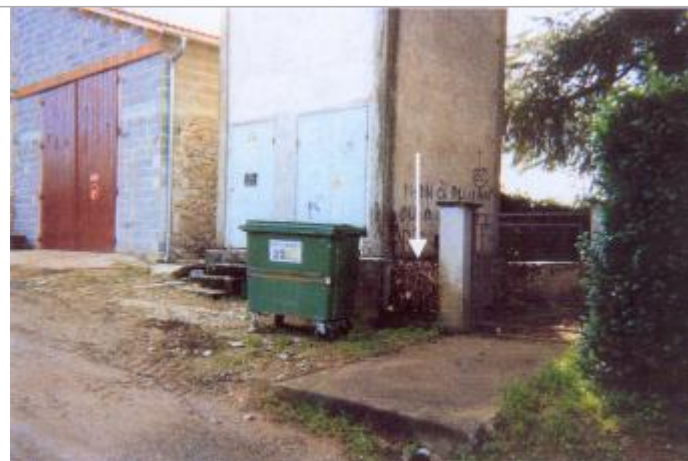
Photo du recensement d'origine. auteur photo : Klaus MARONNA

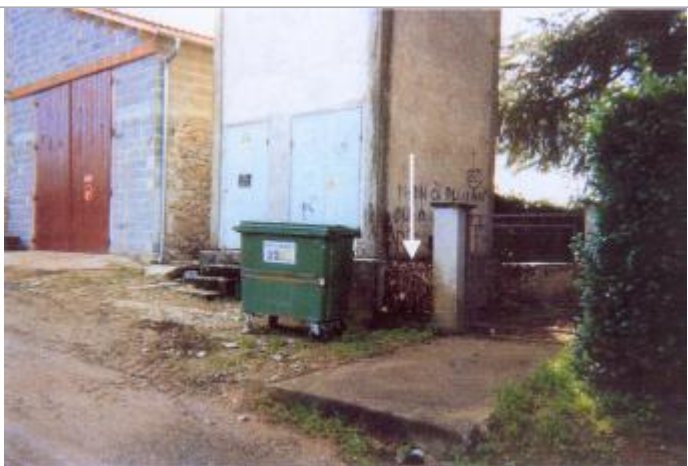
Commentaires : Dans le grillage - la crue a déposé des débris (flèche). Ils sont à 0 - 65m du socle en béton qui porte le grillage. Photographie prise le 14/12/2003.

Photo du recensement d'origine. auteur photo : Klaus MARONNA
