Commune : **PUY-L'EVEQUE**

Rivière : **Le Lot**

## Au moulin de Grimard

Code : GTL\_S\_3485

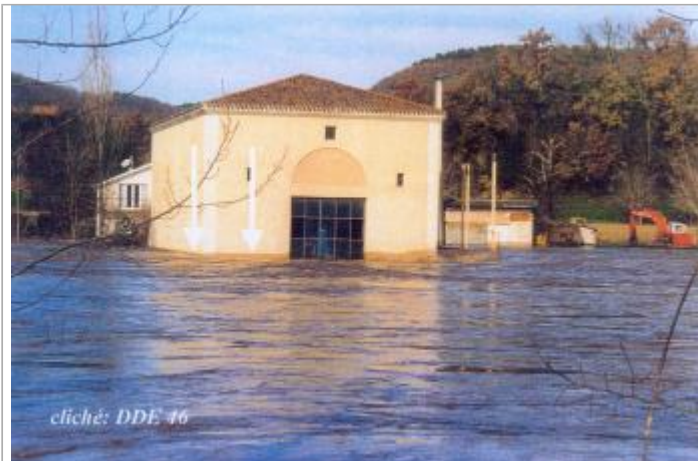
cliché: DDE 46

Photo du recensement d'origine. auteur photo : Klaus MARONNA

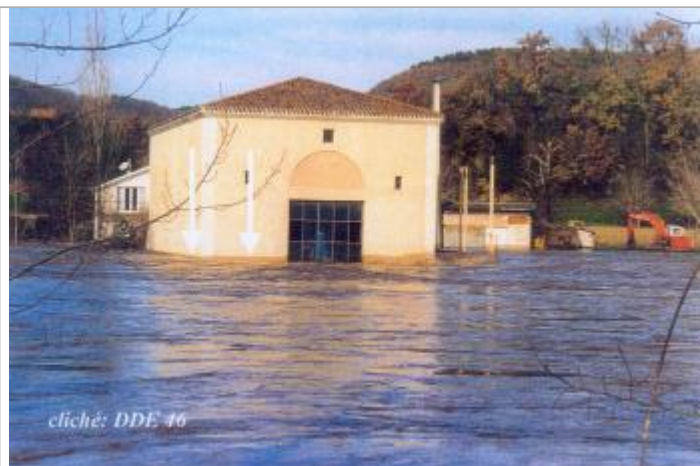
cliché: DDE 46

Nature du repère : **Laisse d'inondation**

**Commentaires :** Vue depuis la rive gauche sur le moulin situé sur la rive opposée. Le cliché a été pris en début de décrue - comme en témoigne la trace d'humidité sur le bâtiment (flèches). Photographie prise le 05/12/2003 à 12h 30.

État du repère : Disparu
