Commune : TOUZAC

Rivière : Le Lot

A Bouyssac- 1-5 km en aval de Touzac.

Unité de gestion : Lot
Code : GTL_S_3276
Auteur : SPC GTL

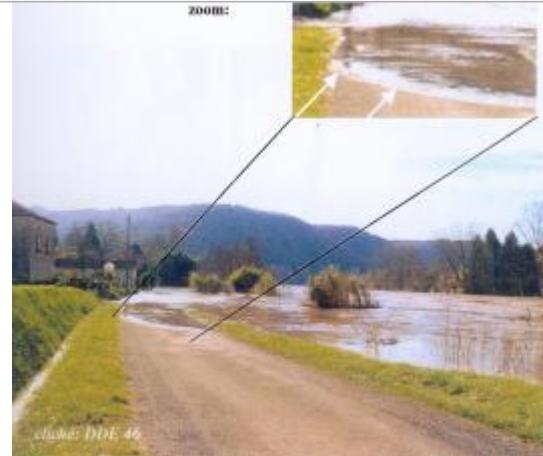
Photo du recensement d'origine. auteur photo : Risque et Territoire

Commentaires : Vue vers l'aval - sur bouyssac. Sur la route - on distingue une laisse de crue (flèches). Le cliché a été pris le 05/12/2003 à 12h 15 en début de décrue.

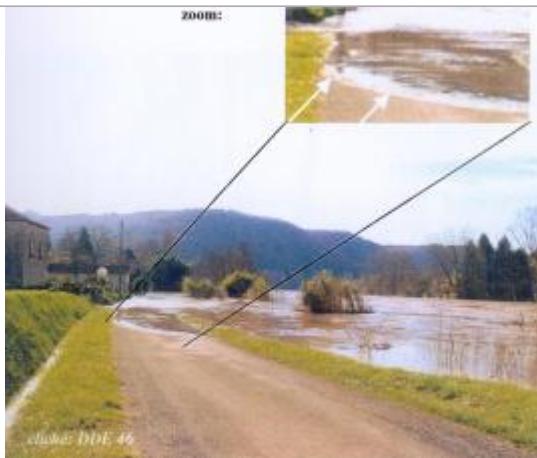
Nature du repère : Laisse d'inondation

Photo du recensement d'origine. auteur photo : Risque et Territoire

Maximum de l'inondation : Oui
Visibilité : Non **État du repère :** Disparu
Pérennité : Aucune **Repère calculé :** Non
PHEC : Non renseigné
