Commune : **MAUROUX**Rivière : **Le Lot**

Au camping de Bouyssac- à 2 km en aval de Touzac.

Unité de gestion : Lot**Code :** GTL_S_3270**Auteur :** SPC GTL**Date de mise à jour :** 25/08/2016

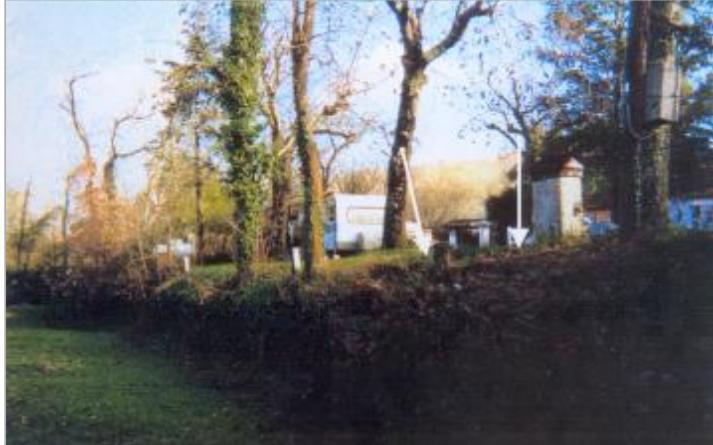
Photo du recensement d'origine. auteur photo : Klaus MARONNA

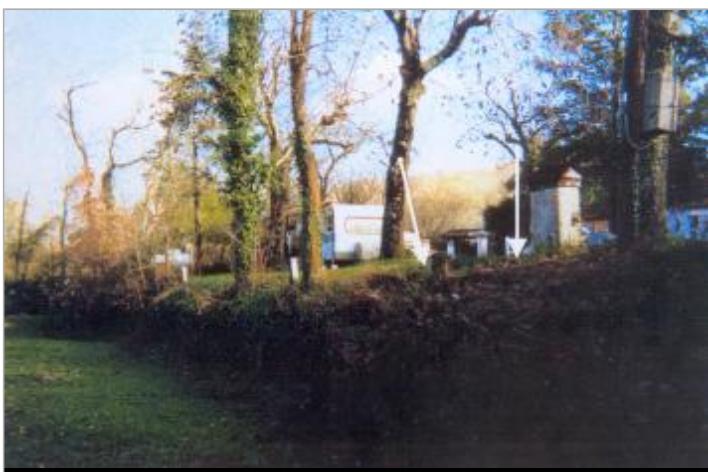
Nature de l'inondation : **Débordement de cours d'eau**Altitude calculée de l'eau : **non déterminé**Nature du repère : **Laisse d'inondation****Commentaires :** Vue opposée au Lot - en direction de l'entrée. L'herbe couchée et des débris d'inondation (flèches) montrent que le palier supérieur du camping - supportant la caravane - n'a pas été touché par la crue. Photographie prise le 14/12/2003.

Photo du recensement d'origine. auteur photo : Klaus MARONNA
