Commune : **PAILHES**Rivière : **La Lèze****chemin menant au hameau Bouche****1** Repère(s) sur le site**GÉNÉRAL****Unité de gestion :** Garonne-Tarn-Lot**Code :** GTL_S_5147**Date de mise à jour :** 25/10/2017**Auteur :** SPC GTL

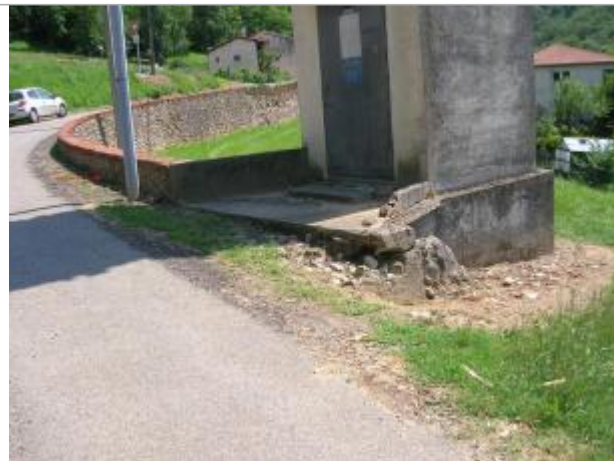
Photo du recensement d'origine. auteur photo : AGERIN

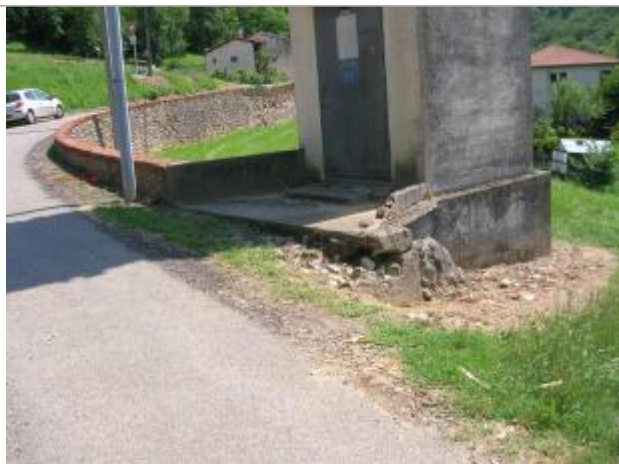
**25 mai 2007**Nature de l'inondation : **Débordement de cours d'eau**Altitude calculée de l'eau : **non déterminé**Nature du repère : **Non renseigné****Commentaires :** Laisses de crue (troncs - branches) - muret arraché et emporté**GÉNÉRAL****Code :** GTL_R_6031**Date de mise à jour :****Auteur :** SPC GTL

Photo du recensement d'origine. auteur photo : AGERIN
