Commune : **PAILHES** | Rivière : **La Lèze**

chemin menant au hameau Bouche

Unité de gestion : Garonne-Tarn-Lot
Code : GTL_S_5142 **Date de mise à jour :** 25/10/2017
Auteur : SPC GTL

SOURCE DE REPÉRAGE : RETOUR D'EXPÉRIENCE DES CRUES DES AFFLUENTS DE LA LÈZE ET DE L'ARIZE LORS DES ÉPISODES ORAGEUX DE MAI ET JUIN 2007 -

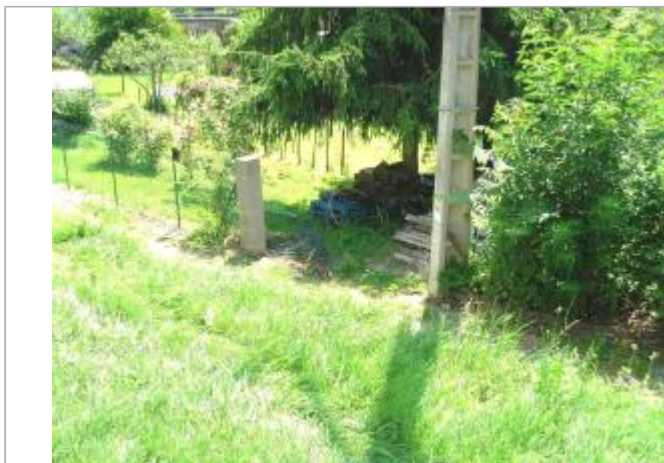
Photo du recensement d'origine. auteur photo : AGERIN

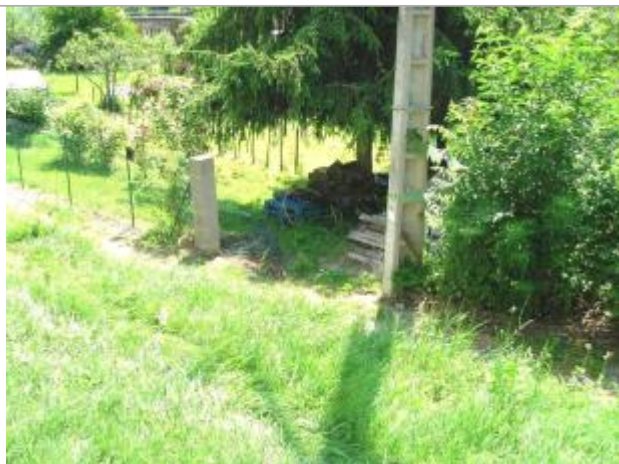
Commentaires : Laissez de crue (troncs - branches) - herbes couchées - grillage arraché et emporté??

Photo du recensement d'origine. auteur photo : AGERIN
